Commune : **BELLEFONDS** | Rivière : **La Vienne**

Bellefonds - Le Maupas

Commentaires : Marques sur la façade d'une habitation au lieu dit "Le Maupas".

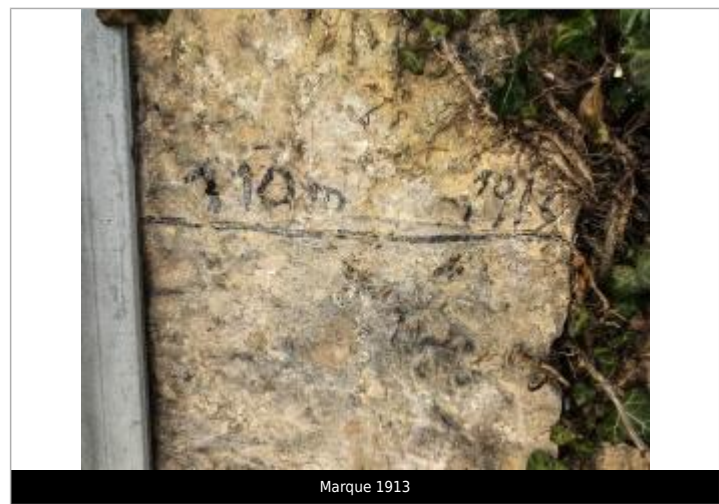
Mars 1913 | Altitude calculée de l'eau : **60.52 m**

Nature de l'inondation : **Débordement de cours d'eau** | Nature du repère : **Marque peinture ou encre**

Texte : 110cm 1913
Maximum de l'inondation : Non renseigné
Visibilité : Non **État du repère :** Bon
Pérennité : Longue **Repère calculé :** Non
PHEC : Oui
