Commune : **BELLEFONDS**

Bellefonds - Le Maupas

Rivière : **La Vienne**

Repère(s) sur le site

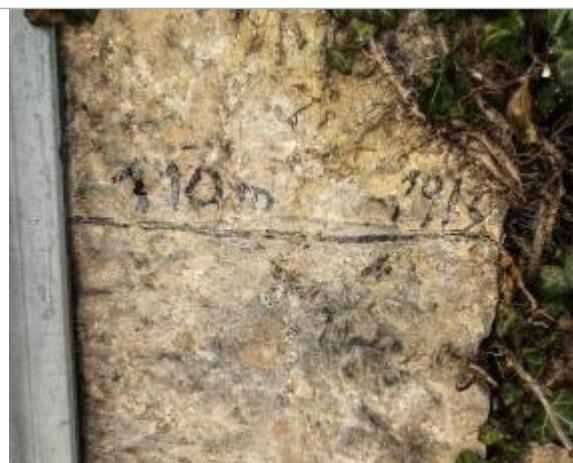
Marque 1913

Nature de l'inondation : **Débordement de cours d'eau**Altitude calculée de l'eau : **60.52 m**Nature du repère : **Marque peinture ou encre**

Texte : 110cm 1913**Maximum de l'inondation :** Non renseigné**Visibilité :** Non**État du repère :** Bon**Pérennité :** Longue**Repère calculé :** Non**PHEC :** Oui
