Commune : **BELLEFONDS**Rivière : **La Vienne****Bellefonds - Le Maupas****Commentaires** : Marques sur la façade d'une habitation au lieu dit "Le Maupas".**3** Repère(s) sur le site**GÉNÉRAL****Unité de gestion** : Vienne-Charente-Atlantique**Code** : WEB_S_201804114151 **Date de mise à jour** : 22/10/2018**Auteur** : EPTB_Vienne

Site Le Maupas

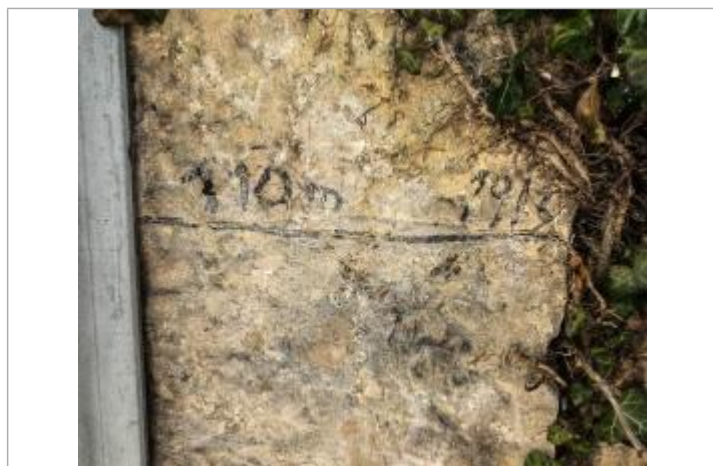
Marque 1913

MARQUE**Texte** : 110cm 1913**Maximum de l'inondation** : Non renseigné**Visibilité** : Non**État du repère** : Bon**Pérennité** : Longue**Repère calculé** : Non**PHEC** : Oui
