Commune : **BELLEFONDS**

Bellefonds - Le Maupas

Commentaires : Marques sur la façade d'une habitation au lieu dit "Le Maupas".

Site Le Maupas

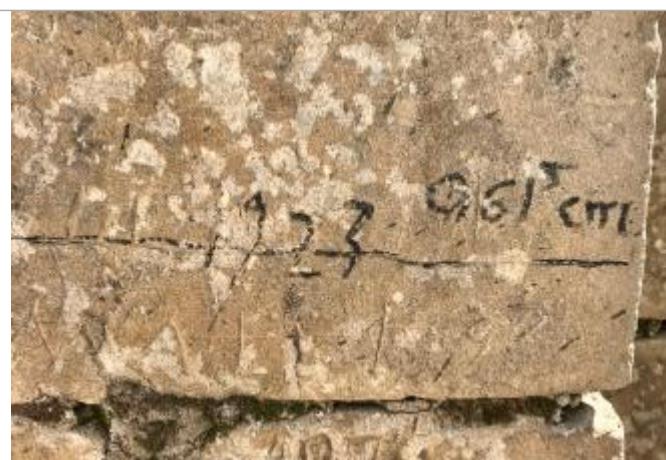
Marque 1923

Nature de l'inondation : **Débordement de cours d'eau**Altitude calculée de l'eau : **60.06 m**Nature du repère : **Marque peinture ou encre**

Texte : 1923 0.615m**Maximum de l'inondation :** Non renseigné**Visibilité :** Non**État du repère :** Moyen**Pérennité :** Longue**Repère calculé :** Non**PHEC :** Non**SOURCE DE REPÉRAGE : RECENSEMENT DES REPÈRES DE CRUES PAR L'EPTB VIENNE - PHASE OPÉRATIONNELLE DU PAPI VIENNE AVAL - 09/04/2018****Type de repérage :** Campagne de terrain post-inondation
Organisme : Etablissement public du bassin de la Vienne
