Commune : **BONNES**

La Maison Neuve

Commentaires : Grange annexe au lieu dit "La Maison Neuve".Rivière : **La Vienne****1**

GÉNÉRAL**Unité de gestion :** Vienne-Charente-Atlantique**Code :** WEB_S_201810232521**Date de mise à jour :** 23/10/2018**Auteur :** EPTB_Vienne

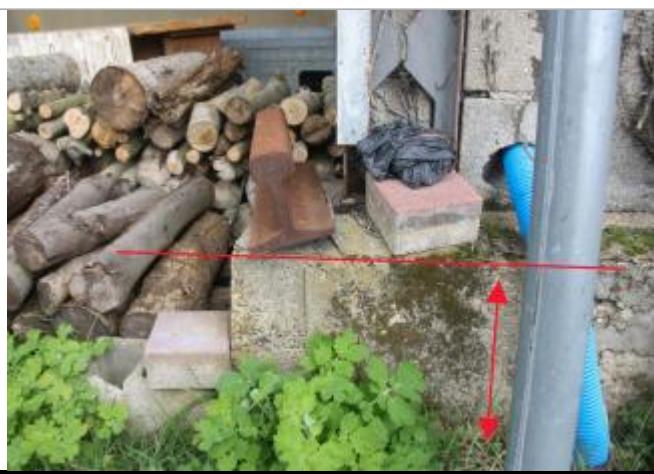
Témoignage - La Maison Neuve (1)

Nature de l'inondation : **Débordement de cours d'eau**Nature du repère : **Témoignage oral****Commentaires :** Témoignage crue de mars 1913 - niveau du sol surélevé de la grange annexe au lieu dit "La Maison Neuve". Environ 40cm au dessus du sol.**GÉNÉRAL****Code :** WEB_R_201804113339**Date de mise à jour :****Auteur :** EPTB_Vienne

MARQUE**Maximum de l'inondation :** Non renseigné**Visibilité :** Non**État du repère :** Disparu**PHEC :** Oui**Repère calculé :** Non
