Commune : **PONT-L'ÉVÈQUE**

Rivière : **La Calonne**

## Façade de la quincaillerie, 1 place Sainte-Mélaine.

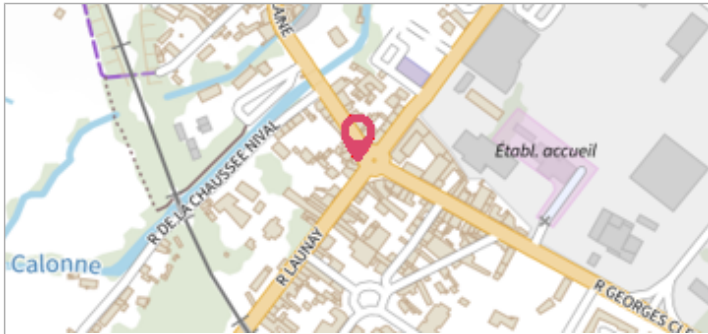
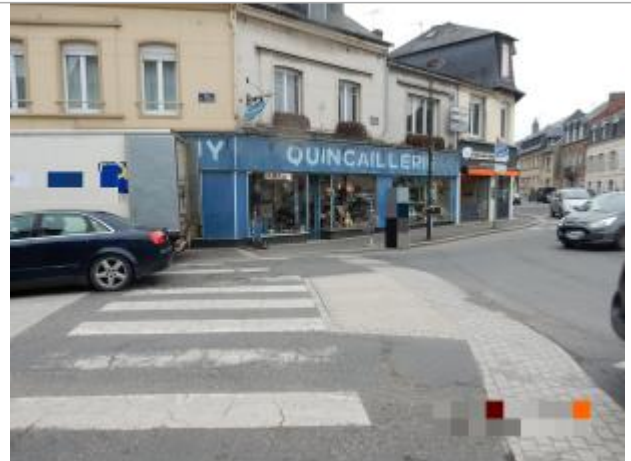
**Commentaires :** Seuil et encadrement de la porte d'entrée servent de sites.  
Il y a eu une modification de la topographie de la route au début des années 2000 avec la création d'un giratoire.

Quincaillerie, 1 place Sainte Mélaine (Photo: SPC SACN)

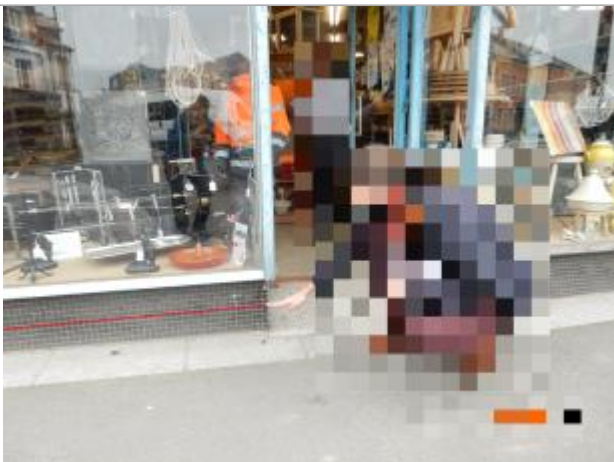
**Commentaires :** Pose de planches et de plâtre a empêché l'eau de rentrer.  
Entre 5 et 10 cm au-dessus du seuil.

Entre 5 et 10 cm au-dessus du seuil au niveau du trait rouge (Source: SPC SACN)
