Commune : **PONT-L'ÉVÊQUE**Rivière : **La Calonne****Seuil de la porte d'entrée au n°19 de la rue Bréban****Commentaires** : Seuil et encadrement de porte d'entrée servent de support.**1**

**GÉNÉRAL****Unité de gestion** : Seine aval-Côtière Normands**Code** : WEB\_S\_201804162522**Date de mise à jour** : 03/10/2022**Auteur** : Ghubert

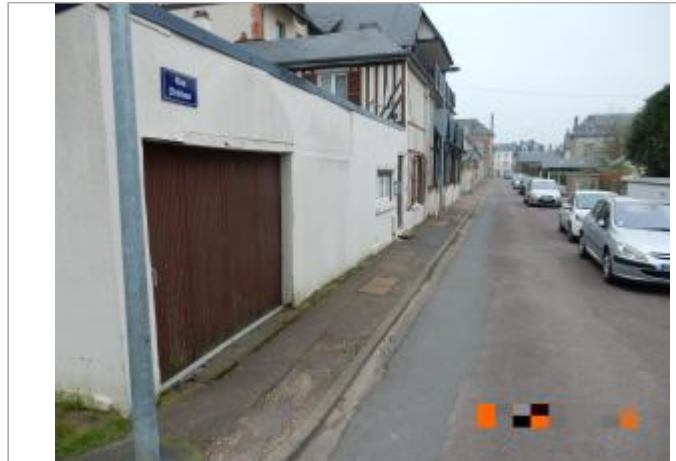
Vue sur la rue Bréban (Photo: SPC SACN)

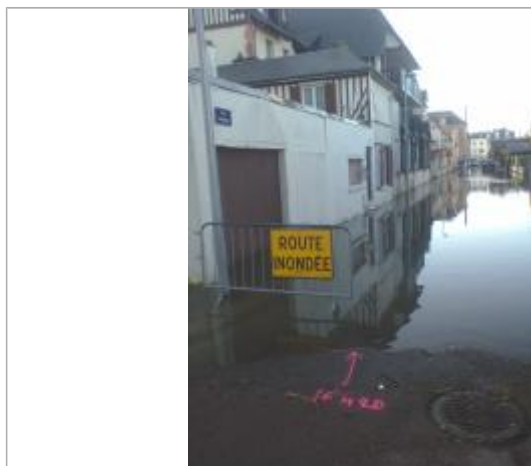
**22 Janvier 2018**Nature de l'inondation : **Ruissellement**Altitude calculée de l'eau : **10.9 m**Nature du repère : **Photographie****Commentaires** : Niveau d'eau dû à la saturation des réseaux au niveau de la rue Bréban.**GÉNÉRAL****Code** : WEB\_R\_201804164650**Date de mise à jour** :**Auteur** : Ghubert

Niveau d'eau au niveau de la marche du seuil du n°19 de la rue Bréban (Photo: DST Pont-l'Évêque)
