Commune : **PONT-L'ÈVEQUE**Rivière : **La Touques****Sol de la passerelle Place du Maréchal Foch.**

**1** Repère(s) sur le site**GÉNÉRAL****Unité de gestion :** Seine aval-Côtiers Normands**Code :** WEB\_S\_201804172105**Date de mise à jour :** 03/10/2022**Auteur :** Ghubert

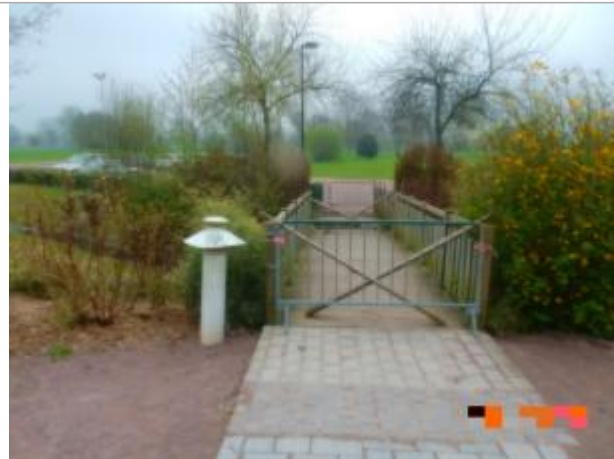
**Commentaires :** Sol de la passerelle en bois enjambant le bras mort de la Touques au niveau du Bras d'Or. Il y a deux passerelles en bois sur le bras mort. Il s'agit ici de celle qui est la plus proche du skatepark.

Photo de la passerelle en cours de rénovation (Photo: SPC SACN)

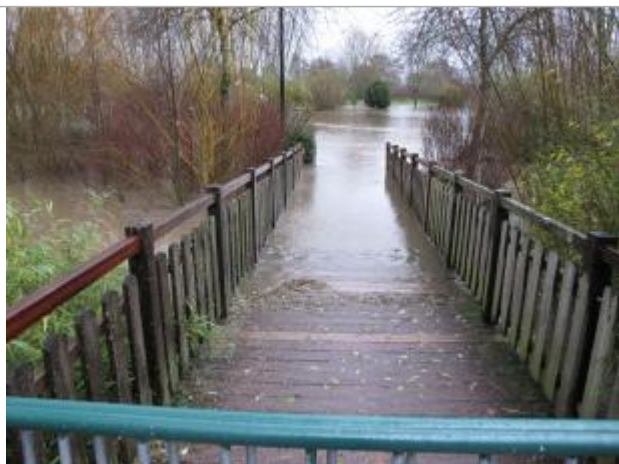
**Commentaires :** Repère au niveau d'une des planches renouvelées de la passerelle (encore visible par le contraste de couleur avec les planches plus vieilles).

Niveau d'eau sans doute dû à la conjonction des ruissellements sur la commune et du débordement de la Touques.

Niveau d'eau au niveau d'une des planches plus claires (Photo: DST Pont-l'Évêque)
