Commune : **PONT-L'ÉVÊQUE**

Rivière : **L' Yvie**

Sol Pavé devant le 7 rue aux Prêtres.

Unité de gestion : Seine aval-Côtiers Normands
Code : WEB_S_201804170456 **Date de mise à jour :** 03/10/2022
Auteur : Ghubert

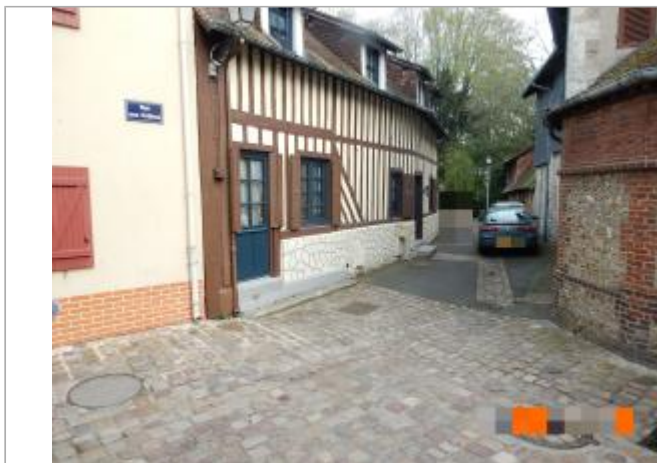
Commentaires : Sol Pavé devant la maison au Croisement de la rue aux Prêtres et de la rue Vieille.
Surtout impacté par des ruissellements et la saturation des réseaux.

Croisement de la rue aux Prêtres et de la rue Vieille (Photo: SPC SACN)

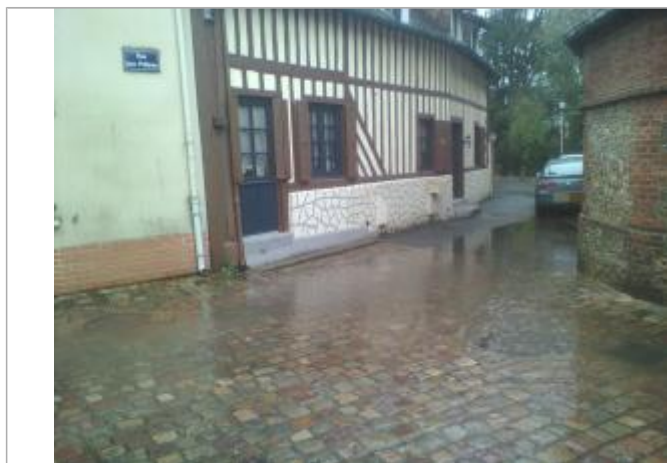
Altitude calculée de l'eau : **9.725 m**

Commentaires : Bonne fiabilité de la laisse de crue.

Maximum de l'inondation : Non
Visibilité : Oui **État du repère :** Bon
Pérennité : Longue

Niveau d'eau a atteint la deuxième pierre du secteur pavé devant le seuil de la porte (Photo: DST Pont-l'Évêque)
