Commune : **BONNEUIL-MATOURS** | Rivière : **La Vienne**

Garage - 53 rue du onze novembre

3 Repère(s) sur le site

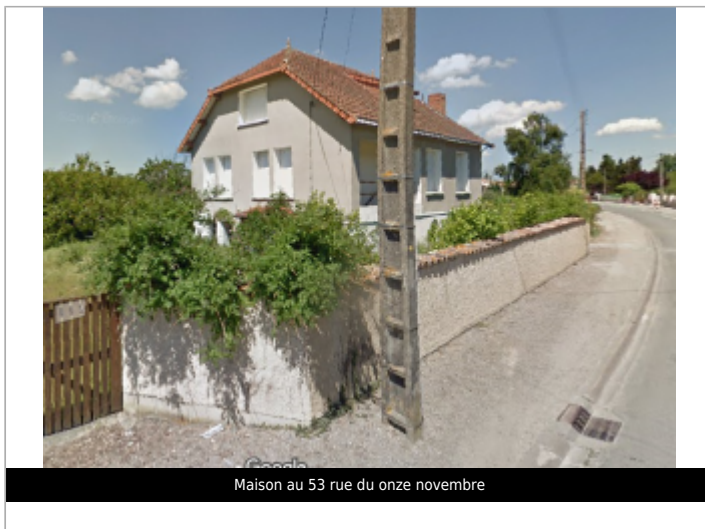
Commentaires : Plusieurs marques à l'intérieur du garage au n°53 rue du Onze novembre.

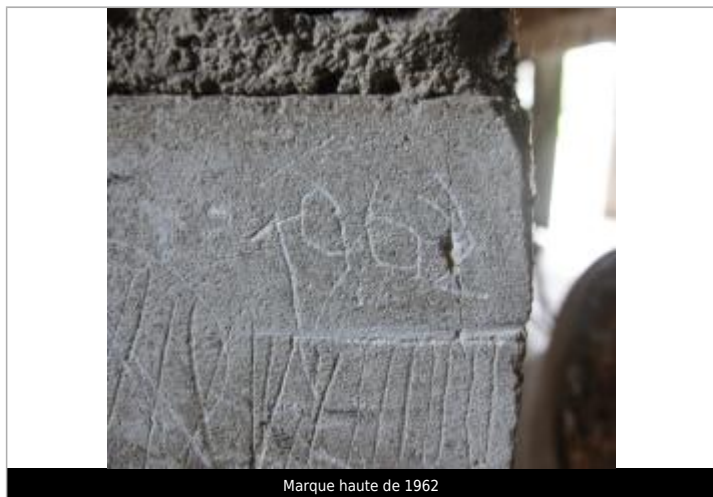
1962
 Nature de l'inondation : **Débordement de cours d'eau** Nature du repère : **Marque gravée**

Commentaires : Deux marques distinctes de 1962 séparées de 8cm environ. Celle-ci est la marque la plus haute des deux (soit potentiellement la crue de janvier 1962, sans certitude).

Texte : 1962
Maximum de l'inondation : Non renseigné
Visibilité : Non **État du repère :** Moyen
Pérennité : Longue **Repère calculé :** Non
PHEC : Non
