Commune : **BONNEUIL-MATOURS**Rivière : **La Vienne**

Garage - 53 rue du onze novembre

Unité de gestion : Vienne-Charente-Atlantique**Code :** WEB_S_201804181108 **Date de mise à jour :** 23/10/2018**Auteur :** EPTB_Vienne

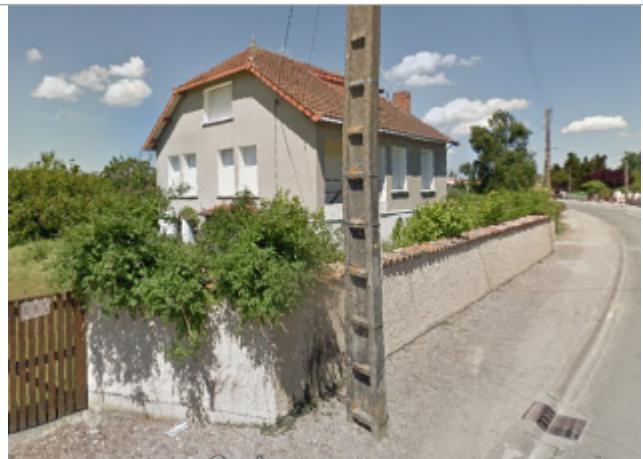
Maison au 53 rue du Onze novembre

Commentaires : Plusieurs marques à l'intérieur du garage au n°53 rue du Onze novembre.**3**

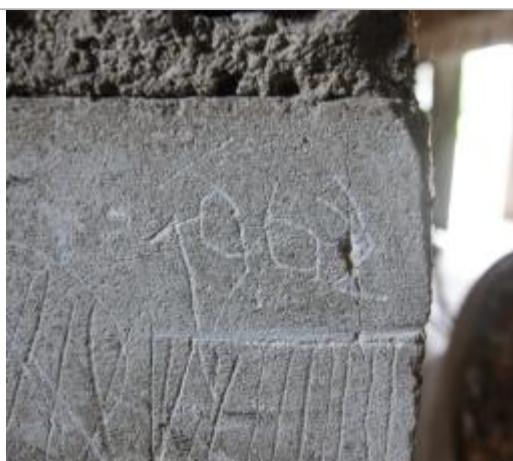
Marque haute de 1962

**1962**Nature de l'inondation : **Débordement de cours d'eau**Nature du repère : **Marque gravée****Commentaires :** Deux marques distinctes de 1962 séparées de 8cm environ. Celle-ci est la marque la plus haute des deux (soit potentiellement la crue de janvier 1962, sans certitude).

Texte : 1962**Maximum de l'inondation :** Non renseigné**Visibilité :** Non**État du repère :** Moyen**Pérennité :** Longue**Repère calculé :** Non**PHEC :** Non**SOURCE DE REPÉRAGE : RECENSEMENT DES REPÈRES DE CRUES PAR L'EPTB VIENNE - PHASE OPÉRATIONNELLE DU PAPI VIENNE AVAL - 09/04/2018****Type de repérage :** Campagne de terrain post-inondation**Organisme :** Etablissement public du bassin de la Vienne
