Commune : **VALDIVIENNE** | Rivière : **La Vienne**

Moulin Bouin - rue des Bonnelières

Commentaires : Plusieurs marques au moulin Bouin, à l'angle côté chemin rural (à proximité de la croix). **5** Repère(s) sur le site

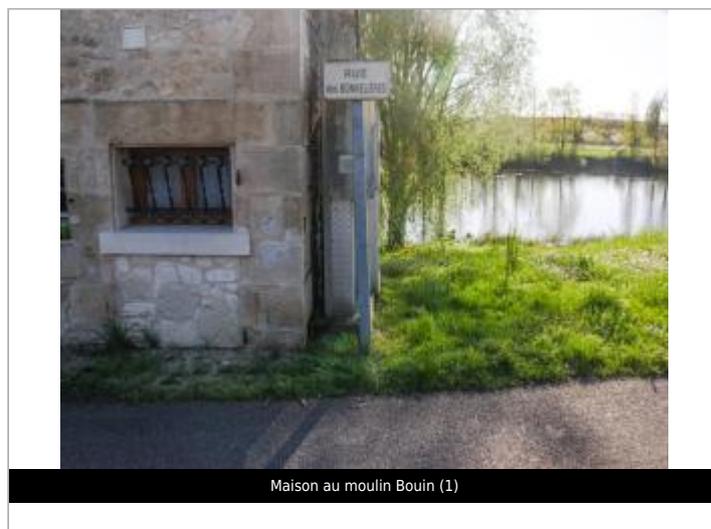
29 Mars 1913 Altitude calculée de l'eau : **70.91 m**

Nature de l'inondation : **Débordement de cours d'eau** Nature du repère : **Marque gravée**

Texte : 29 mars 1913
Maximum de l'inondation : Non renseigné
Visibilité : Oui **État du repère** : Mauvais
Pérennité : Moyenne **Repère calculé** : Non
PHEC : Oui

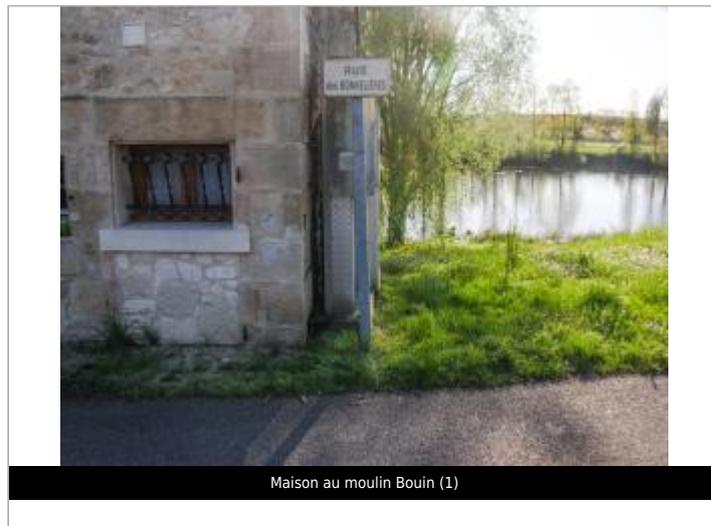
Décembre 1944 | Altitude calculée de l'eau : **70.49 m**

Nature de l'inondation : **Débordement de cours d'eau** | Nature du repère : **Marque gravée**

Texte : 44
Visibilité : Oui **État du repère :** Mauvais
Pérennité : Moyenne **Repère calculé :** Non
PHEC : Non

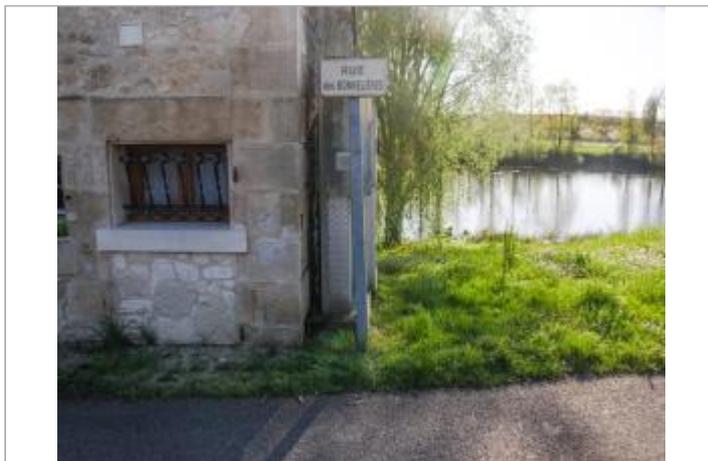
Maison au moulin Bouin (1)

Nature de l'inondation : **Débordement de cours d'eau**Altitude calculée de l'eau : **70.42 m**Nature du repère : **Marque gravée****Commentaires** : Aucune inscription de date lisible. Référencée comme marque de 1962 selon la SOGREAH (étude de la ZI de la Vienne dans la Vienne - octobre 2001).**GÉNÉRAL****Code** : WEB_R_201804183911**Date de mise à jour** :**Auteur** : EPTB_Vienne

MARQUE**Maximum de l'inondation** : Non renseigné**Visibilité** : Oui**État du repère** : Mauvais**Pérennité** : Moyenne**Repère calculé** : Non**PHEC** : Non**SOURCE DE REPÉRAGE : RECENSEMENT DES REPÈRES DE CRUES PAR L'EPTB VIENNE - PHASE OPÉRATIONNELLE DU PAPI VIENNE AVAL - 09/04/2018****Type de repérage** : Campagne de terrain post-inondation**Organisme** : Etablissement public du bassin de la Vienne**DDE VIENNE / SOGREAH - 01/10/2001****Méthode** : Non renseigné**Organisme** : SOGREAH**Référence nivelée** : Marque d'inondation**Système altimétrique** : NGF IGN 1969 (système normal)**Altitude de la référence (en m)** : 70.420 m**Altitude calculée de l'eau (en m)** : 70.42

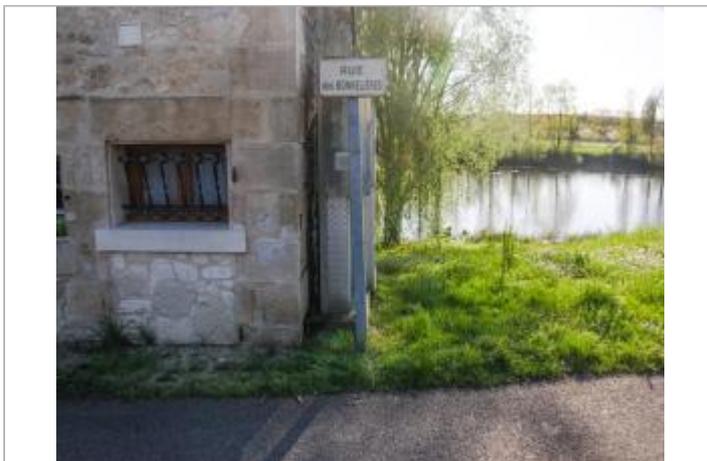
Maison au moulin Bouin (1)

Nature de l'inondation : **Débordement de cours d'eau**Altitude calculée de l'eau : **70.29 m**Nature du repère : **Marque gravée****Commentaires** : Aucune inscription de date parfaitement lisible. Référencée comme marque de 1982 selon la SOGREAH (étude de la ZI de la Vienne dans la Vienne - octobre 2001).**GÉNÉRAL****Code** : WEB_R_201804184132**Date de mise à jour** :**Auteur** : EPTB_Vienne

MARQUE**Maximum de l'inondation** : Non renseigné**Visibilité** : Oui**État du repère** : Mauvais**Pérennité** : Moyenne**Repère calculé** : Non**PHEC** : Non

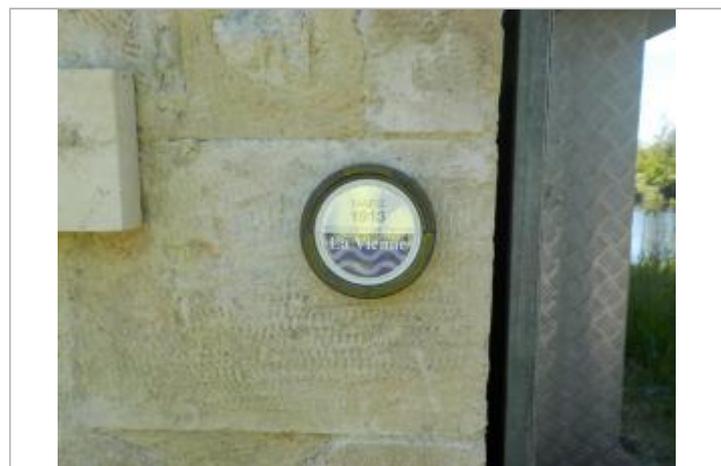
Photos du repère VALD16-R. Source : 3DI

29 Mars 1913
 Nature de l'inondation : **Débordement de cours d'eau** Nature du repère : **Repère normalisé (décret n°2005-233)**

Commentaires : Nouveau repère installé, sur la base du repère VALD16. Plusieurs marques au moulin Bouin, à l'angle côté chemin rural (à proximité de la croix).

Texte : EPTB Vienne - Mars 1913 - Niveau atteint par les eaux de la Vienne
Maximum de l'inondation : Oui
Visibilité : Oui **État du repère :** Bon
Pérennité : Longue **Repère calculé :** Non
PHEC : Oui
