Commune : **VALDIVIENNE**Rivière : **La Vienne****Moulin Bouin - rue des Bonnelières****Commentaires** : Plusieurs marques au moulin Bouin, à l'angle côté chemin rural (à proximité de la croix).**5**

GÉNÉRAL**Unité de gestion** : Vienne-Charente-Atlantique**Code** : WEB_S_201810231306**Date de mise à jour** : 23/10/2018**Auteur** : EPTB_Vienne

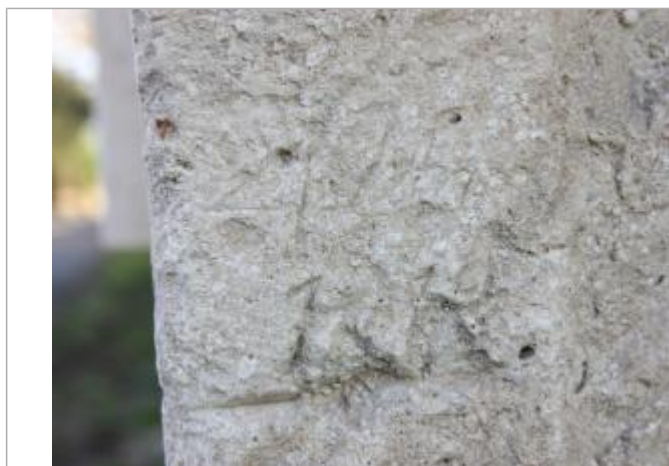
Marque 1913

Nature de l'inondation : **Débordement de cours d'eau**Altitude calculée de l'eau : **70.91 m**Nature du repère : **Marque gravée****GÉNÉRAL****Code** : WEB_R_201804182607**Date de mise à jour** :**Auteur** : EPTB_Vienne

MARQUE**Texte** : 29 mars 1913**Maximum de l'inondation** : Non renseigné**Visibilité** : Oui**État du repère** : Mauvais**Pérennité** : Moyenne**Repère calculé** : Non**PHEC** : Oui**SOURCE DE REPÉRAGE : RECENSEMENT DES REPÈRES DE CRUES PAR L'EPTB VIENNE - PHASE OPÉRATIONNELLE DU PAPI VIENNE AVAL - 09/04/2018****Type de repérage** : Campagne de terrain post-inondation**Organisme** : Etablissement public du bassin de la Vienne**DDE VIENNE / SOGREAH - 01/11/2000****Méthode** : Non renseigné**Organisme** : SOGREAH**Référence nivelée** : Marque d'inondation**Système altimétrique** : NGF IGN 1969 (système normal)**Altitude de la référence (en m)** : 70.910 m**Altitude calculée de l'eau (en m)** : 70.91 m
