Commune : **WITTERNESSE**

## WITTERNESSE arrière église

**Code :** 2018-13

## Novembre 2005

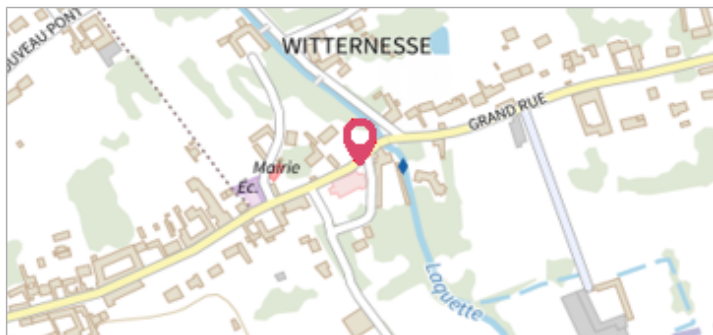
Nature de l'inondation : **Débordement de cours d'eau**

Altitude calculée de l'eau : **24.59 m**

Nature du repère : **Repère normalisé (décret n°2005-233)**

**État du repère :** Bon

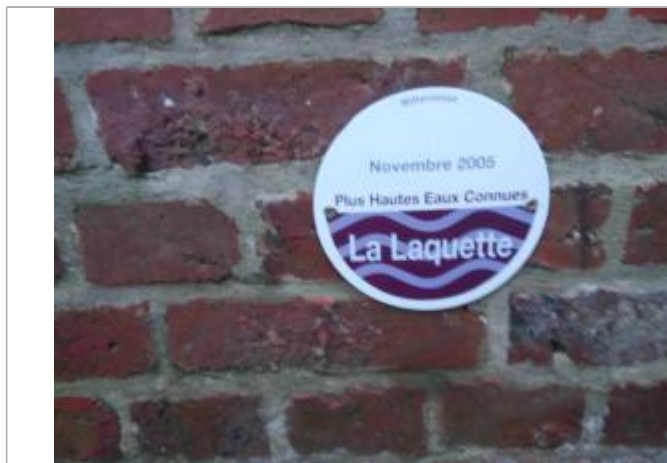
**Maximum de l'inondation :** Oui

**Visibilité :** Oui

**Pérennité :** Longue

repère crue
