Commune : <b>VALDIVIENNE</b>	Rivière : <b>La Vienne</b>
<b>Moulin Bouin - rue des Bonnelières</b>		
<b>Commentaires</b> : Plusieurs marques au moulin Bouin, à l'angle côté chemin rural (à proximité de la croix).	<b>5</b>	
	Repère(s) sur le site

<b>GÉNÉRAL</b>	
<b>Unité de gestion</b> : Vienne-Charente-Atlantique	
<b>Code</b> : WEB_S_201810231306	<b>Date de mise à jour</b> : 23/10/2018
<b>Auteur</b> : EPTB_Vienne

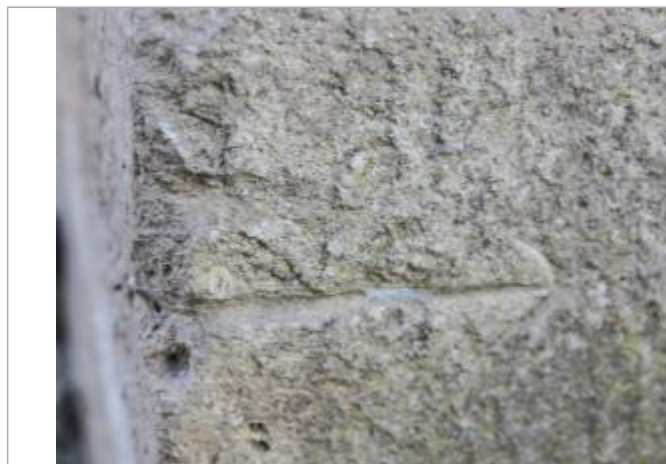
Marque 1962

<b>1962</b>	<b>Altitude calculée de l'eau</b> : <b>70.42 m</b>
<b>Nature de l'inondation</b> : <b>Débordement de cours d'eau</b>		<b>Nature du repère</b> : <b>Marque gravée</b>
<b>Commentaires</b> : Aucune inscription de date lisible. Référencée comme marque de 1962 selon la SOGREAH (étude de la ZI de la Vienne dans la Vienne - octobre 2001).

<b>MARQUE</b>	
<b>Maximum de l'inondation</b> :	Non renseigné
<b>Visibilité</b> :	<b>État du repère</b> : Mauvais
<b>Pérennité</b> :	<b>Repère calculé</b> : Non
<b>PHEC</b> : Non
