Commune : **VALDIVIENNE**

Moulin Bouin - rue des Bonnelières

Rivière : **La Vienne****Commentaires :** Plusieurs marques au moulin Bouin, à l'angle côté chemin rural (à proximité de la croix).**5**

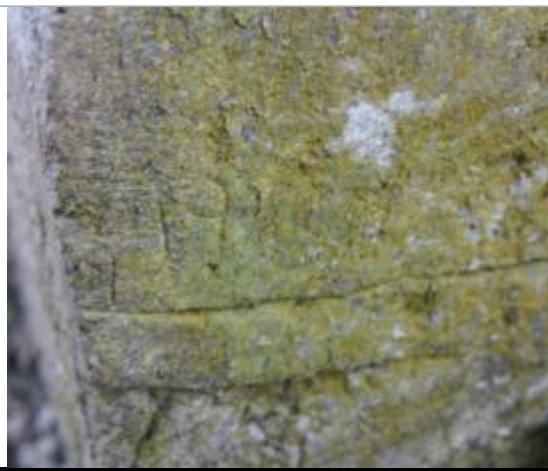
Marque 1982

**1982****Nature de l'inondation :** Débordement de cours d'eau**Altitude calculée de l'eau :** **70.29 m****Nature du repère :** Marque gravée**Commentaires :** Aucune inscription de date parfaitement lisible. Référencée comme marque de 1982 selon la SOGREAH (étude de la ZI de la Vienne dans la Vienne - octobre 2001).**GÉNÉRAL****Code :** WEB_R_201804184132**Date de mise à jour :****Auteur :** EPTB_Vienne

MARQUE**Maximum de l'inondation :** Non renseigné**Visibilité :** Oui**État du repère :** Mauvais**Pérennité :** Moyenne**Repère calculé :** Non**PHEC :** Non**SOURCE DE REPÉRAGE : RECENSEMENT DES REPÈRES DE CRUES PAR L'EPTB VIENNE - PHASE OPÉRATIONNELLE DU PAPI VIENNE AVAL - 09/04/2018****Type de repérage :** Campagne de terrain post-inondation**Organisme :** Etablissement public du bassin de la Vienne**DDE VIENNE / SOGREAH - 01/10/2001****Méthode :** Non renseigné**Organisme :** SOGREAH**Référence nivélée :** Marque d'inondation**Système altimétrique :** NGF IGN 1969 (système normal)**Altitude de la référence (en m) :** 70.290 m**Altitude calculée de l'eau (en m) :** 70.29 m
