Commune : **VALDIVIENNE**Rivière : **La Vienne****Moulin Bouin - rue des Bonnelières****Commentaires** : Plusieurs marques au moulin Bouin, à l'angle côté chemin rural (à proximité de la croix).**5**

GÉNÉRAL**Unité de gestion** : Vienne-Charente-Atlantique**Code** : WEB_S_201810231306**Date de mise à jour** : 23/10/2018**Auteur** : EPTB_Vienne

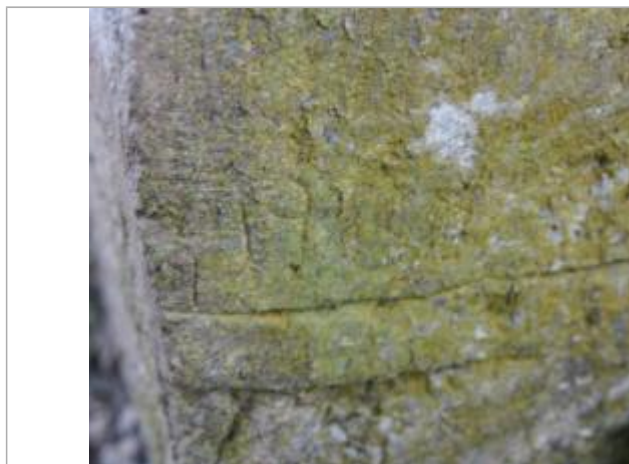
Marque 1982

**1982**Nature de l'inondation : **Débordement de cours d'eau**Altitude calculée de l'eau : **70.29 m**Nature du repère : **Marque gravée****Commentaires** : Aucune inscription de date parfaitement lisible. Référencée comme marque de 1982 selon la SOGREAH (étude de la ZI de la Vienne dans la Vienne - octobre 2001).**GÉNÉRAL****Code** : WEB_R_201804184132**Date de mise à jour** :**Auteur** : EPTB_Vienne

MARQUE**Maximum de l'inondation** : Non renseigné**Visibilité** : Oui**État du repère** : Mauvais**Pérennité** : Moyenne**Repère calculé** : Non**PHEC** : Non
