Commune : **VALDIVIENNE**Rivière : **La Vienne**

Impasse du moulin de Chabanne

Unité de gestion : Vienne-Charente-Atlantique**Code :** WEB_S_201804181119 **Date de mise à jour :** 23/10/2018**Auteur :** EPTB_Vienne

Janvier 1994

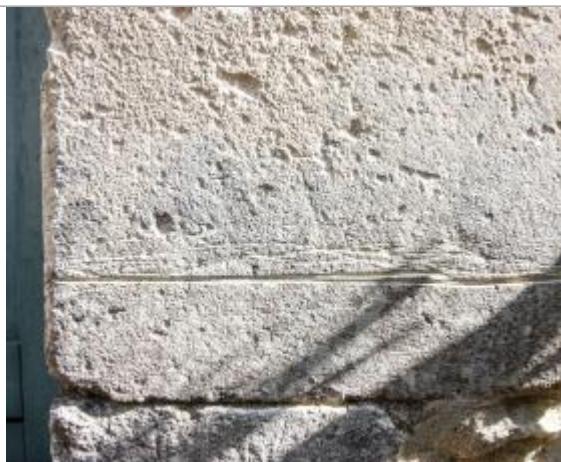
Marque 1994 sur bâtiment amont

Nature de l'inondation : **Débordement de cours d'eau**Altitude calculée de l'eau : **69.83 m**Nature du repère : **Marque gravée****Commentaires :** Marque de 1994 située sur l'un des bâtiments amont à la Vienne.

Texte : 94**Maximum de l'inondation :** Non renseigné**Visibilité :** Non**État du repère :** Moyen**Pérennité :** Longue**Repère calculé :** Non**PHEC :** Non
