Commune : **VALDIVIENNE**Rivière : **La Vienne**

## Impasse du moulin de Chabanne

**Unité de gestion :** Vienne-Charente-Atlantique**Code :** WEB\_S\_201804181119    **Date de mise à jour :** 23/10/2018**Auteur :** EPTB\_Vienne

### Janvier 1994

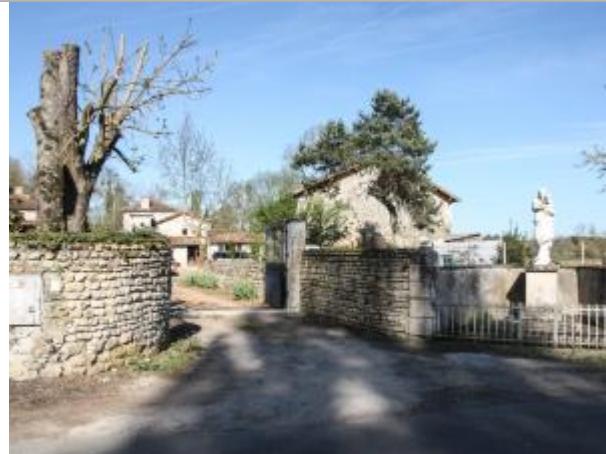
Entrée du site - impasse du moulin de Chabanne

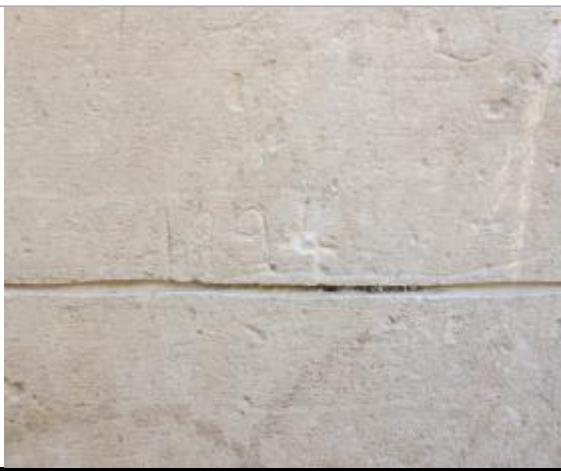
Nature de l'inondation : **Non renseigné**Altitude calculée de l'eau : **69.83 m**Nature du repère : **Marque gravée****Commentaires :** Marque de 1994 située sur l'un des bâtiments aval à la Vienne.

Marque 1994 sur bâtiment aval

**Texte :** 1994**Maximum de l'inondation :** Non renseigné**Visibilité :** Non**État du repère :** Moyen**Pérennité :** Longue**Repère calculé :** Non**PHEC :** Non
