Commune : **VALDIVIENNE** | Rivière : **La Vienne**

## Impasse du moulin de Chabanne

**Commentaires :** Nombreuses marques sur deux bâtiments distincts au moulin de Chabanne. Site à la confluence entre la Vienne et la Dive, ayant pu accentuer certaines inondations (notamment lors de la crue de la Dive en décembre 1982, combinée à celle de la Vienne).

**8** Repère(s) sur le site

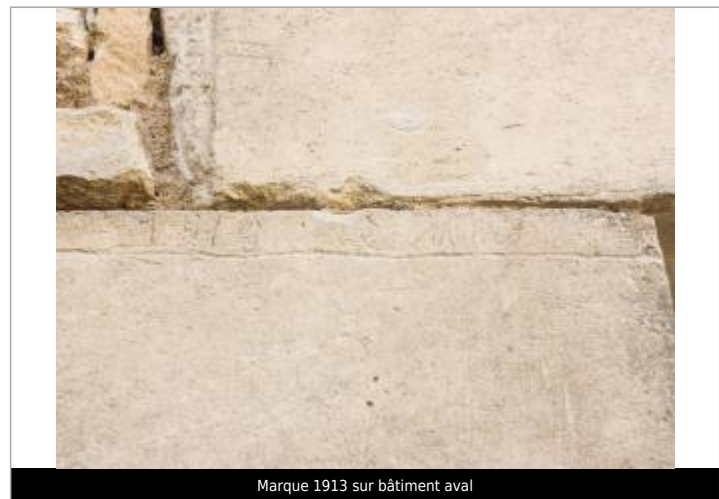
**30 mars 1913**    Altitude calculée de l'eau : **70.75 m**

Nature de l'inondation : **Débordement de cours d'eau**    Nature du repère : **Marque gravée**

**Commentaires :** Marque du 30 mars 1913 située sur l'un des bâtiments aval à la Vienne.

**Texte :** 1913 30 mars  
**Maximum de l'inondation :** Non renseigné  
**Visibilité :** Non    **État du repère :** Moyen  
**Pérennité :** Longue    **Repère calculé :** Non  
**PHEC :** Oui
