Commune : **VALDIVIENNE**Rivière : **La Vienne**

## Impasse du moulin de Chabanne

**Unité de gestion :** Vienne-Charente-Atlantique**Code :** WEB\_S\_201804181119    **Date de mise à jour :** 23/10/2018**Auteur :** EPTB\_Vienne

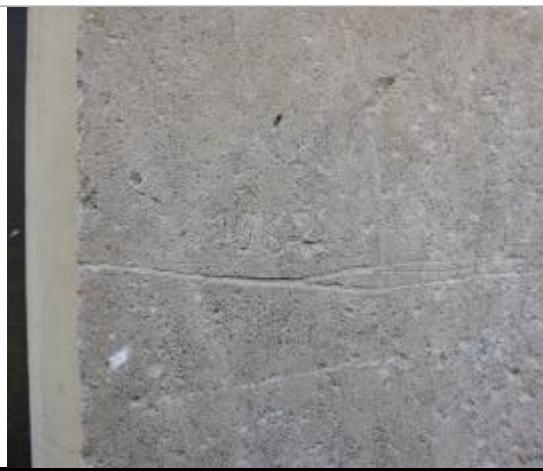
**1962**Nature de l'inondation : **Débordement de cours d'eau**Altitude calculée de l'eau : **70.25 m**Nature du repère : **Marque gravée****Commentaires :** Marque de 1962 située sur l'un des bâtiments aval à la Vienne.

**Texte :** 1962**Maximum de l'inondation :** Non renseigné**Visibilité :** Non**État du repère :** Moyen**Pérennité :** Longue**Repère calculé :** Non**PHEC :** Non

Marque 1962 sur bâtiment aval
