Commune : **VALDIVIENNE**Rivière : **La Vienne****Ancien pilier de jardin (disparu) / rue du Bac - Cubord**

**9** Repère(s) sur le site**GÉNÉRAL****Unité de gestion :** Vienne-Charente-Atlantique**Code :** WEB\_S\_201804232855**Date de mise à jour :** 23/10/2018**Auteur :** EPTB\_Vienne

**SOURCE DE REPÉRAGE : RECENSEMENT DES REPÈRES DE CRUES  
PAR L'EPTB VIENNE - PHASE OPÉRATIONNELLE DU PAPI VIENNE  
AVAL - 09/04/2018**

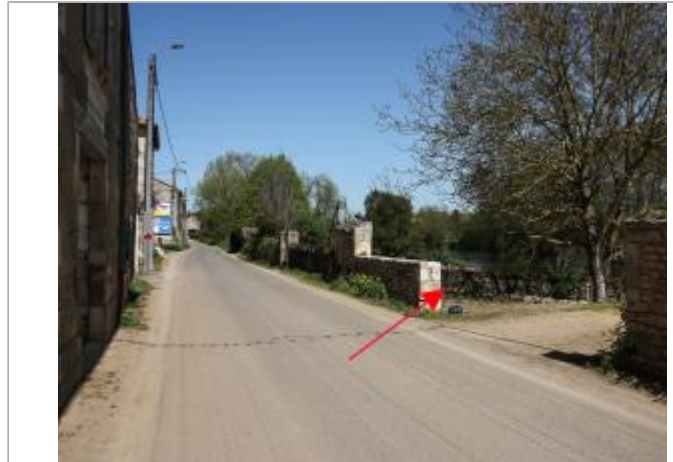
Pilier disparu en 2018 (1)

**Commentaires :** Nombreuses gravures de crues sur un ancien pilier de jardin, désormais démantelé. Confirmation de l'existence de ces marques par le propriétaire. Dates des marques et nivellement exact effectué par la SOGREAH en 2001 lors d'un précédent recensement.

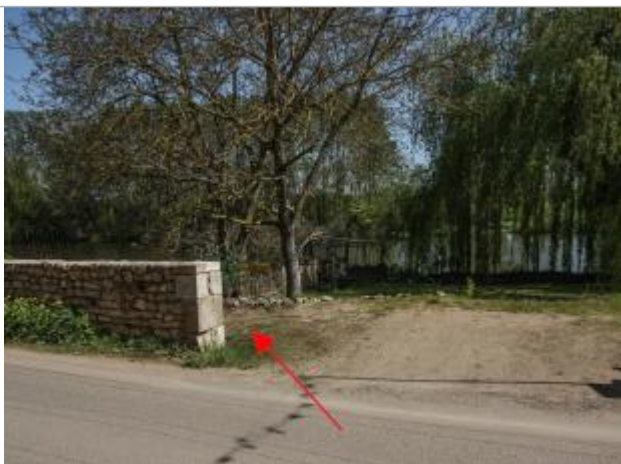
Lieu initial de la marque

**Mars 1913**Nature de l'inondation : **Débordement de cours d'eau**Altitude calculée de l'eau : **71.27 m**Nature du repère : **Document écrit**

**Commentaires :** Marque disparue sur un ancien pilier démantelé, après 2014. Donnée de nivellement effectuée par la SOGREAH en 2001 lors d'un précédent recensement.

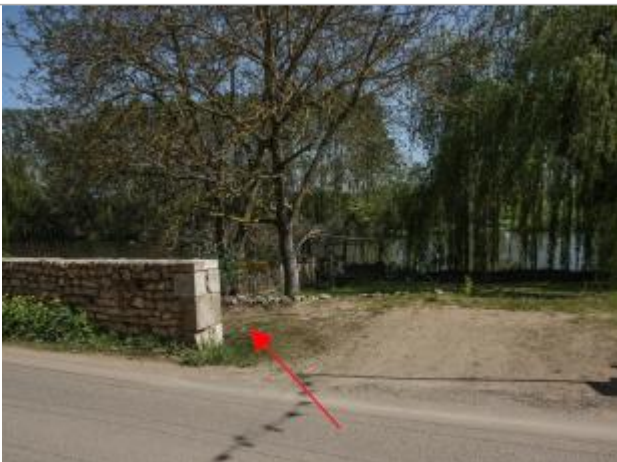
Lieu initial de la marque

**Octobre 1896**Altitude calculée de l'eau : **70.97 m**Nature de l'inondation : **Débordement de cours d'eau**Nature du repère : **Document écrit**

**Commentaires :** Marque disparue sur un ancien pilier démantelé, après 2014. Donnée de nivellement effectuée par la SOGREAH en 2001 lors d'un précédent recensement.

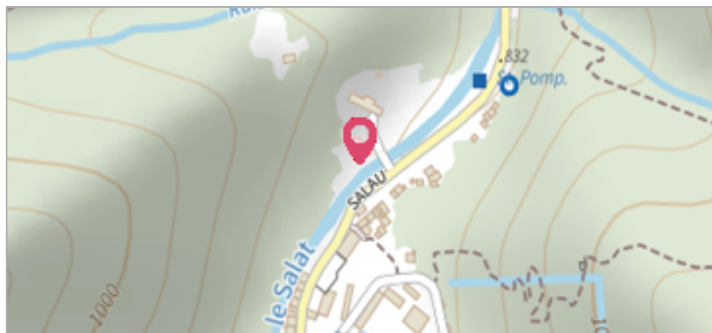
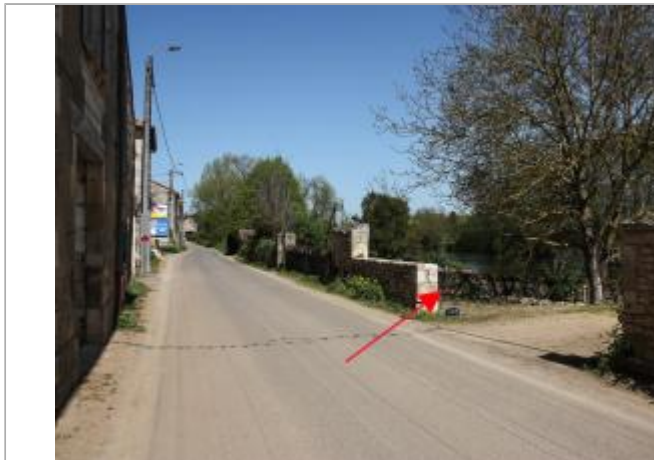
Pilier disparu en 2018 (1)

**Commentaires :** Nombreuses gravures de crues sur un ancien pilier de jardin, désormais démantelé. Confirmation de l'existence de ces marques par le propriétaire. Dates des marques et nivellement exact effectué par la SOGREAH en 2001 lors d'un précédent recensement.

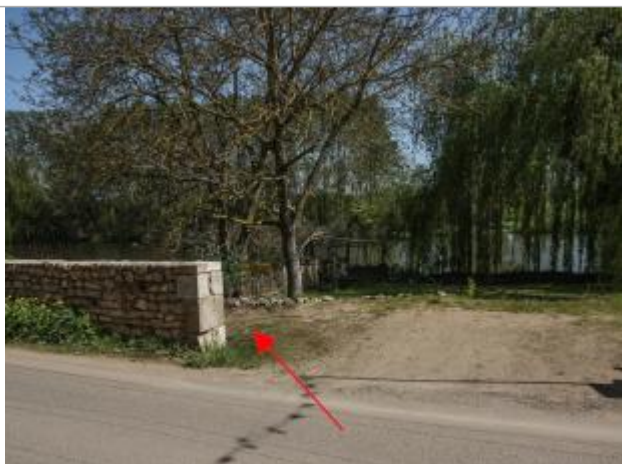
Lieu initial de la marque

**Décembre 1944**Altitude calculée de l'eau : **70.88 m**Nature de l'inondation : **Débordement de cours d'eau**Nature du repère : **Document écrit**

**Commentaires :** Marque disparue sur un ancien pilier démantelé, après 2014. Donnée de nivellement effectuée par la SOGREAH en 2001 lors d'un précédent recensement.

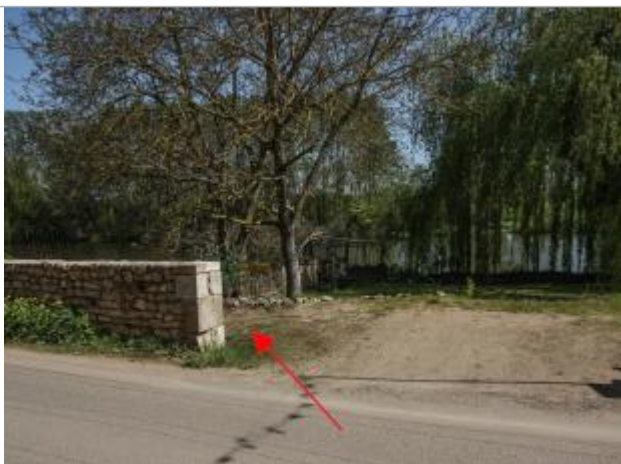
Lieu initial de la marque

**Mars 1924**Nature de l'inondation : **Débordement de cours d'eau**Altitude calculée de l'eau : **70.76 m**Nature du repère : **Document écrit**

**Commentaires :** Marque disparue sur un ancien pilier démantelé, après 2014. Donnée de nivellement effectuée par la SOGREAH en 2001 lors d'un précédent recensement.

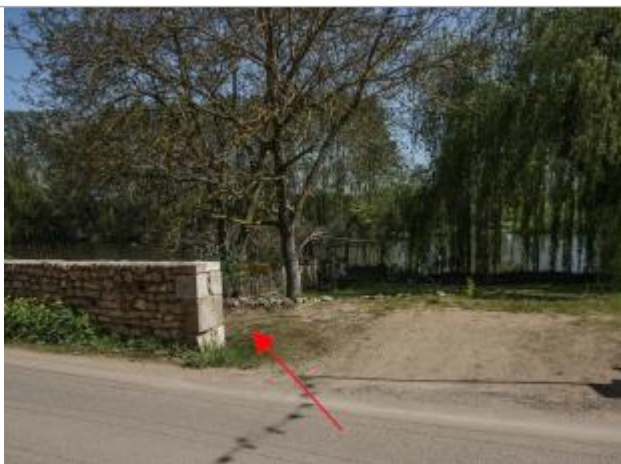
Lieu initial de la marque

**Janvier 1962**Altitude calculée de l'eau : **70.67 m**Nature de l'inondation : **Débordement de cours d'eau**Nature du repère : **Document écrit**

**Commentaires :** Marque disparue sur un ancien pilier démantelé, après 2014. Donnée de nivellement effectuée par la SOGREAH en 2001 lors d'un précédent recensement.

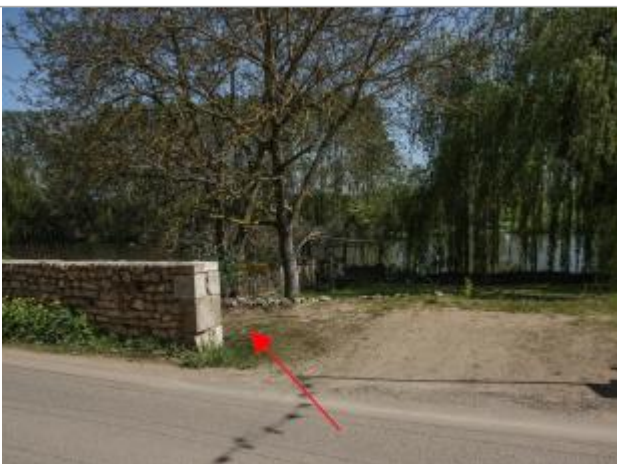
Lieu initial de la marque

**Mars 1876**Nature de l'inondation : **Débordement de cours d'eau**Altitude calculée de l'eau : **70.65 m**Nature du repère : **Document écrit**

**Commentaires :** Marque disparue sur un ancien pilier démantelé, après 2014. Donnée de nivellement effectuée par la SOGREAH en 2001 lors d'un précédent recensement.

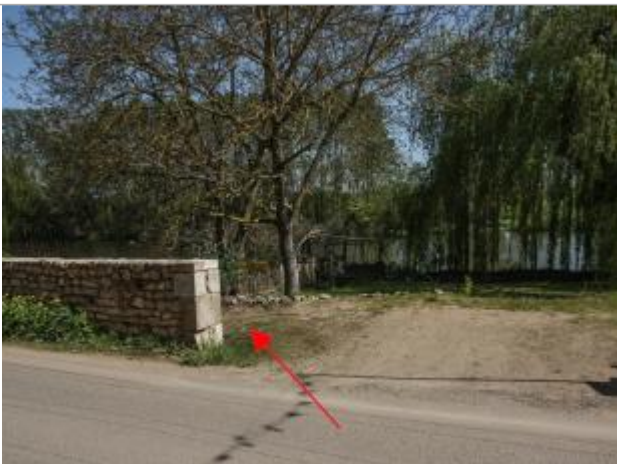
Lieu initial de la marque

**Juillet 1927**Altitude calculée de l'eau : **70.57 m**Nature de l'inondation : **Débordement de cours d'eau**Nature du repère : **Document écrit**

**Commentaires :** Marque disparue sur un ancien pilier démantelé, après 2014. Donnée de nivellement effectuée par la SOGREAH en 2001 lors d'un précédent recensement.

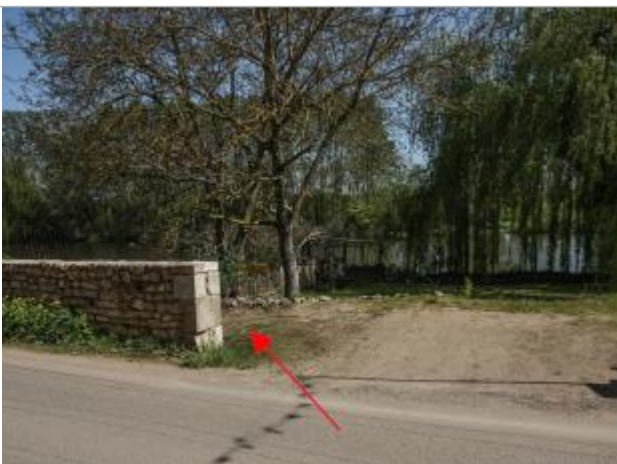
Lieu initial de la marque

**Mars 1962**Nature de l'inondation : **Débordement de cours d'eau**Altitude calculée de l'eau : **70.49 m**Nature du repère : **Document écrit**

**Commentaires :** Marque disparue sur un ancien pilier démantelé, après 2014. Donnée de nivellement effectuée par la SOGREAH en 2001 lors d'un précédent recensement.

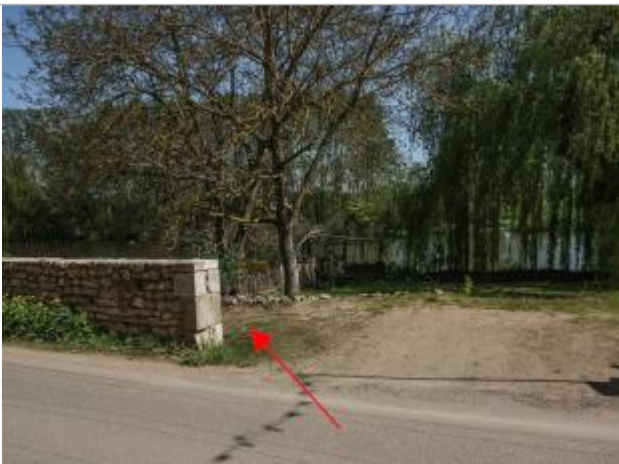
Lieu initial de la marque

**Décembre 1952**Altitude calculée de l'eau : **70.17 m**Nature de l'inondation : **Débordement de cours d'eau**Nature du repère : **Document écrit**

**Commentaires :** Marque disparue sur un ancien pilier démantelé, après 2014. Donnée de nivellement effectuée par la SOGREAH en 2001 lors d'un précédent recensement.
