Commune : **VALDIVIENNE**Rivière : **La Vienne****Ancien pilier de jardin (disparu) / rue du Bac - Cubord**

**9** Repère(s) sur le site**GÉNÉRAL****Unité de gestion :** Vienne-Charente-Atlantique**Code :** WEB\_S\_201804232855**Date de mise à jour :** 23/10/2018**Auteur :** EPTB\_Vienne

**SOURCE DE REPÉRAGE : RECENSEMENT DES REPÈRES DE CRUES  
PAR L'EPTB VIENNE - PHASE OPÉRATIONNELLE DU PAPI VIENNE  
AVAL - 09/04/2018**

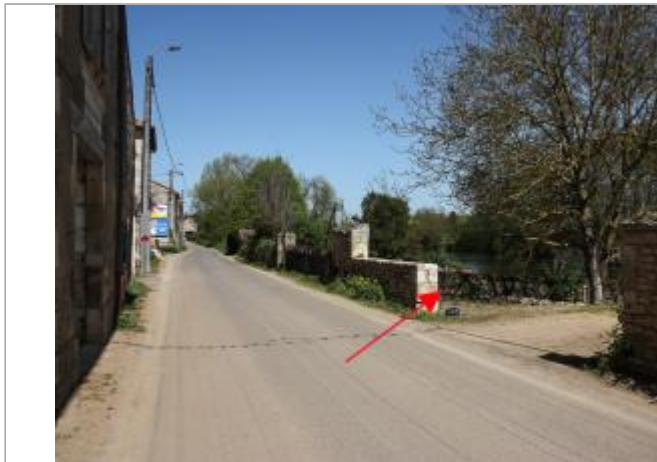
Pilier disparu en 2018 (1)

**Commentaires :** Nombreuses gravures de crues sur un ancien pilier de jardin, désormais démantelé. Confirmation de l'existence de ces marques par le propriétaire. Dates des marques et nivellement exact effectué par la SOGREAH en 2001 lors d'un précédent recensement.
