Commune : **VALDIVIENNE**Rivière : **La Vienne****Ancien pilier de jardin (disparu) / rue du Bac - Cubord**

**9** Repère(s) sur le site**GÉNÉRAL****Unité de gestion :** Vienne-Charente-Atlantique**Code :** WEB\_S\_201804232855**Date de mise à jour :** 23/10/2018**Auteur :** EPTB\_Vienne

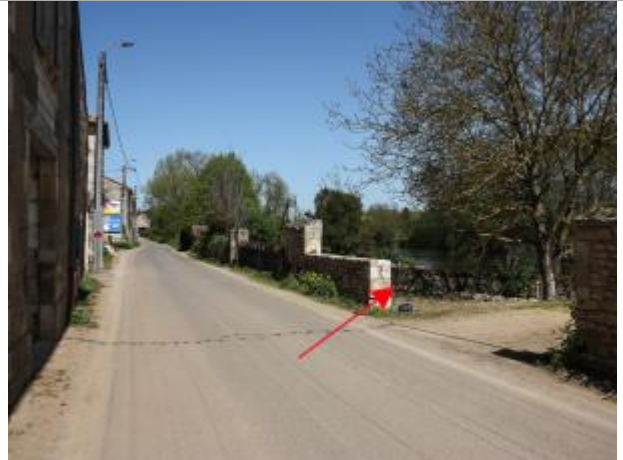
**Commentaires :** Nombreuses gravures de crues sur un ancien pilier de jardin, désormais démantelé. Confirmation de l'existence de ces marques par le propriétaire. Dates des marques et nivellement exact effectué par la SOGREAH en 2001 lors d'un précédent recensement.

Pilier disparu en 2018 (1)

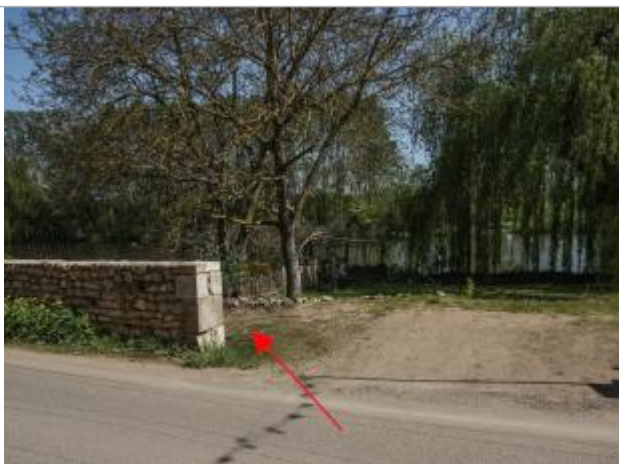
**Commentaires :** Marque disparue sur un ancien pilier démantelé, après 2014. Donnée de nivellement effectuée par la SOGREAH en 2001 lors d'un précédent recensement.

Lieu initial de la marque
