Commune : **VALDIVIENNE**Rivière : **La Vienne****Ancien pilier de jardin (disparu) / rue du Bac - Cubord**

**9** Repère(s) sur le site**GÉNÉRAL****Unité de gestion :** Vienne-Charente-Atlantique**Code :** WEB\_S\_201804232855**Date de mise à jour :** 23/10/2018**Auteur :** EPTB\_Vienne

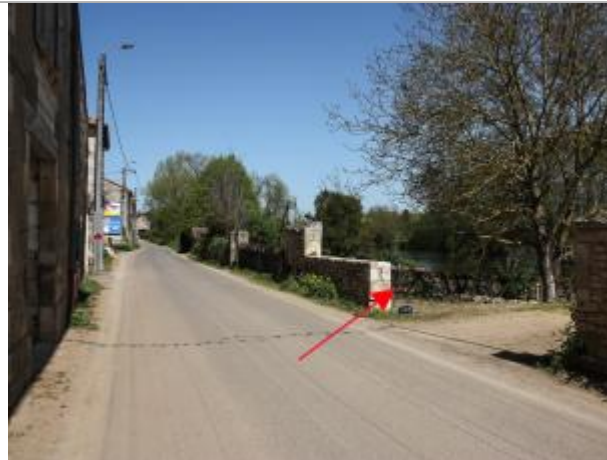
Pilier disparu en 2018 (1)

**Commentaires :** Nombreuses gravures de crues sur un ancien pilier de jardin, désormais démantelé. Confirmation de l'existence de ces marques par le propriétaire. Dates des marques et nivellement exact effectué par la SOGREAH en 2001 lors d'un précédent recensement.
