Commune : **VALDIVIENNE**Rivière : **La Vienne****Ancien pilier de jardin (disparu) / rue du Bac - Cubord**

**9** Repère(s) sur le site**GÉNÉRAL****Unité de gestion :** Vienne-Charente-Atlantique**Code :** WEB\_S\_201804232855**Date de mise à jour :** 23/10/2018**Auteur :** EPTB\_Vienne

**SOURCE DE REPÉRAGE : RECENSEMENT DES REPÈRES DE CRUES  
PAR L'EPTB VIENNE - PHASE OPÉRATIONNELLE DU PAPI VIENNE  
AVAL - 09/04/2018**

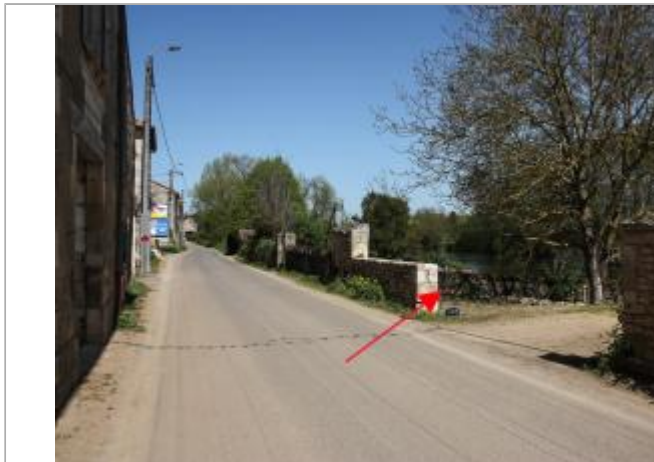
**Commentaires :** Nombreuses gravures de crues sur un ancien pilier de jardin, désormais démantelé. Confirmation de l'existence de ces marques par le propriétaire. Dates des marques et nivellement exact effectué par la SOGREAH en 2001 lors d'un précédent recensement.

Pilier disparu en 2018 (1)
