Commune : **NAINTRE**Rivière : **Le Clain****Moulin des Bordes****Commentaires** : Plusieurs marques gravées sur le mur d'un bâtiment annexe au moulin des Bordes. Linéaire soumis à l'influence des crues de la Vienne.**9** Repère(s) sur le site**GÉNÉRAL****Unité de gestion** : Vienne-Charente-Atlantique**Code** : WEB_S_201806213953 **Date de mise à jour** : 22/10/2018**Auteur** : EPTB_Vienne

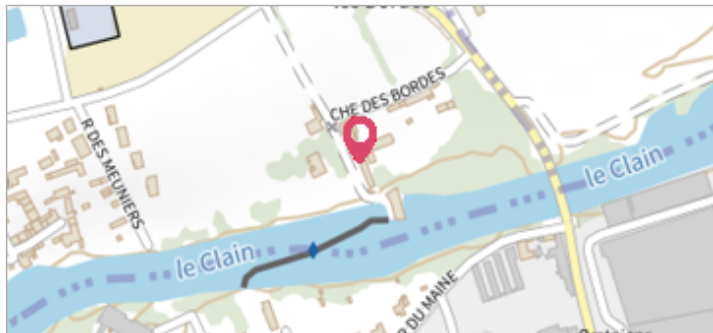
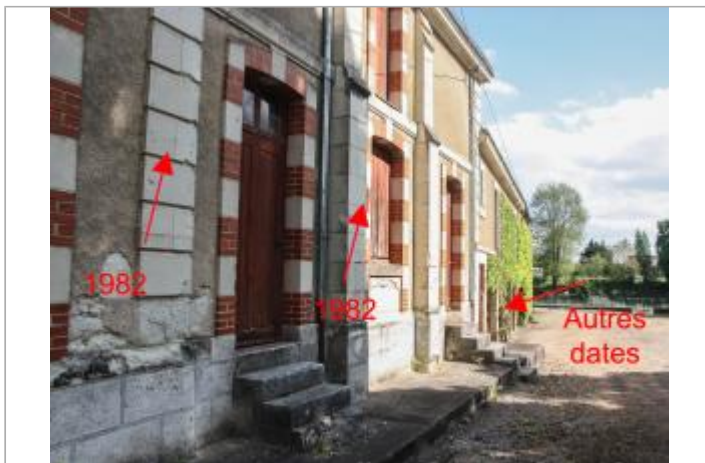
Marques sur bâtiment annexe près du moulin des Bordes

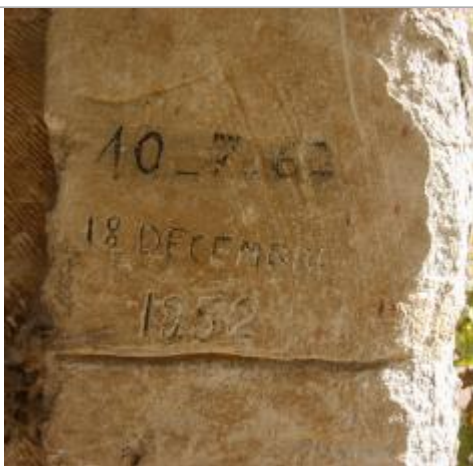
Nature de l'inondation : **Débordement de cours d'eau**Nature du repère : **Marque gravée****Commentaires** : Marque de crue du 18 décembre 1952. Forte probabilité d'une crue causée par une remontée de la Vienne (cote de 5m50 au pont Henri IV à Châtellerault lors de la crue de la Vienne de décembre 1952).**GÉNÉRAL****Code** : WEB_R_201804301455**Date de mise à jour** :**Auteur** : EPTB_Vienne

MARQUE**Texte** : 18 décembre 1952**Maximum de l'inondation** : Non renseigné**Visibilité** : Non**État du repère** : Bon**Pérennité** : Longue**Repère calculé** : Non**PHEC** : Non**SOURCE DE REPÉRAGE** : RECENSEMENT DES REPÈRES DE CRUES PAR L'EPTB VIENNE - PHASE OPÉRATIONNELLE DU PAPI VIENNE AVAL - 09/04/2018**Type de repérage** : Campagne de terrain post-inondation**Organisme(s)** : Etablissement public du bassin de la Vienne**DDE VIENNE / SOGREAH - 01/11/2000****Méthode** : Non renseigné**Organisme** : SOGREAH**Référence nivelée** : Marque d'inondation**Système altimétrique** : NGF IGN 1969 (système normal)**Altitude de la référence (en m)** : 51.750 m**Altitude calculée de l'eau (en m)** : 51.75 m

Marque décembre 1952
