Commune : **CHATELLERAULT**Rivière : **La Vienne****N°74 allée Bernard Percevault**

2 Repère(s) sur le site**GÉNÉRAL****Unité de gestion :** Vienne-Charente-Atlantique**Code :** WEB_S_201804303329 **Date de mise à jour :** 22/10/2018**Auteur :** EPTB_Vienne

SOURCE DE REPÉRAGE : RECENSEMENT DES REPÈRES DE CRUES PAR L'EPTB VIENNE - PHASE OPÉRATIONNELLE DU PAPI VIENNE AVAL - 09/04/2018

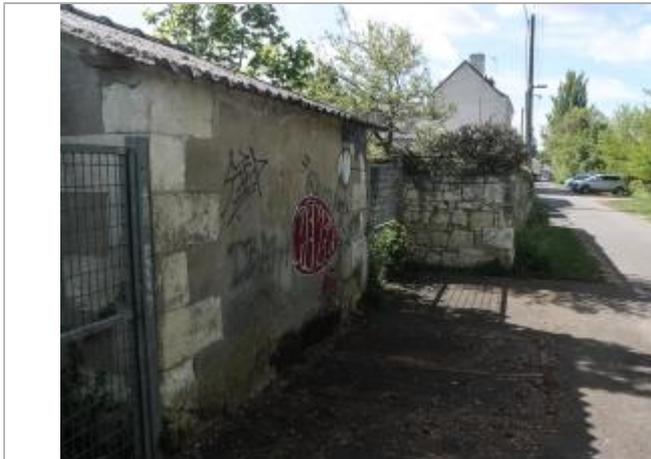
Bâtiment au 74 allée Percevault (1)

Commentaires : Marques sur le mur côté rivière d'un bâtiment abandonné entre le N°72 et le N°76 allée Bernard Percevault. Marque de 1982 d'époque. Deux marques de 1913 et de 1698 visibles, mais de mauvaise fiabilité car calculées et gravées a posteriori en fonction des niveaux observés en aval au pont Henri IV.

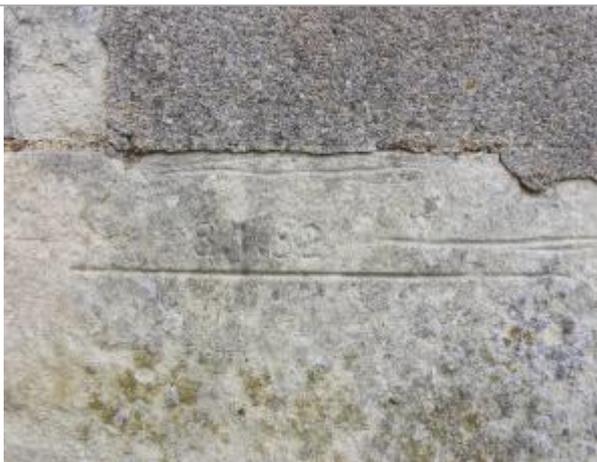
Marque 1982

MARQUE**Texte :** 8.1.82**Maximum de l'inondation :** Non renseigné**Visibilité :** Oui**État du repère :** Moyen**Pérennité :** Longue**Repère calculé :** Non**PHEC :** Non

Type de repérage : Campagne de terrain post-inondation**Organisme :** Etablissement public du bassin de la Vienne**DDE VIENNE / SOGREAH - 01/11/2000****Méthode :** Non renseigné**Organisme :** SOGREAH**Référence nivelée :** Marque d'inondation**Système altimétrique :** NGF IGN 1969 (système normal)**Altitude de la référence (en m) :** 50.960 m**Altitude calculée de l'eau (en m) :** 50.96

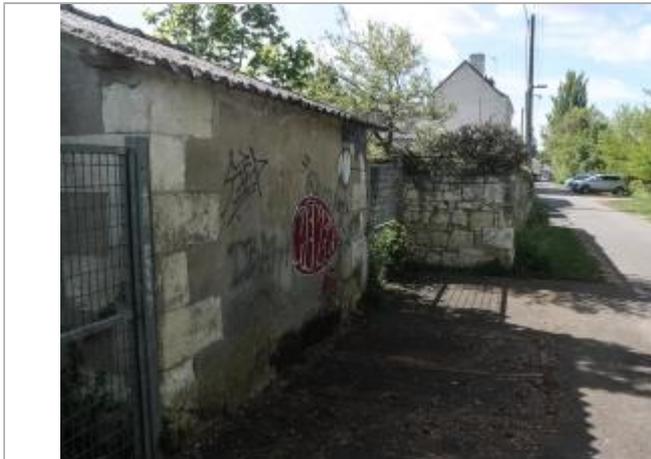
Bâtiment au 74 allée Percevault (1)

Commentaires : Marques sur le mur côté rivière d'un bâtiment abandonné entre le N°72 et le N°76 allée Bernard Percevault. Marque de 1982 d'époque. Deux marques de 1913 et de 1698 visibles, mais de mauvaise fiabilité car calculées et gravées a posteriori en fonction des niveaux observés en aval au pont Henri IV.

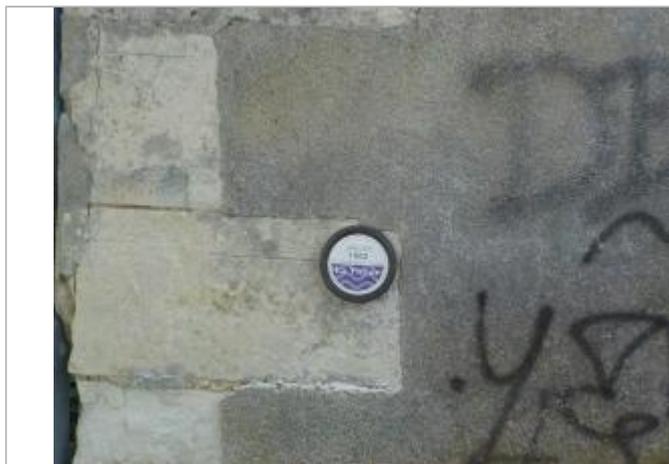
Photos du repère CHAT03-R. Source : 3DI

Nature de l'inondation : **Débordement de cours d'eau**Altitude calculée de l'eau : **non déterminé**Nature du repère : **Repère normalisé (décret n°2005-233)****Commentaires** : Nouveau repère installé sur la base du repère CHAT03. Façade d'un bâtiment côté Vienne, laissé à l'abandon.**GÉNÉRAL****Code** : CHAT03-R**Date de mise à jour** :**Auteur** : EPTB_Vienne

MARQUE**Texte** : EPTB Vienne - Janvier 1982 - Niveau atteint par les eaux du Clain**Maximum de l'inondation** : Oui**Visibilité** : Oui**État du repère** : Bon**Pérennité** : Longue**Repère calculé** : Non**PHEC** : Non**SOURCE DE REPÉRAGE** : RECENSEMENT DES REPÈRES DE CRUES PAR L'EPTB VIENNE - PHASE OPÉRATIONNELLE DU PAPI VIENNE AVAL - 09/04/2018**Type de repérage** : Campagne de terrain post-inondation**Organisme** : Etablissement public du bassin de la Vienne**NIVELLEMENT DU REPÈRE CHAT03-R** - 01/08/2019
