Commune : **CHATELLERAULT**Rivière : **La Vienne****N°74 allée Bernard Percevault**

2 Repère(s) sur le site**GÉNÉRAL****Unité de gestion :** Vienne-Charente-Atlantique**Code :** WEB_S_201804303329 **Date de mise à jour :** 22/10/2018**Auteur :** EPTB_Vienne

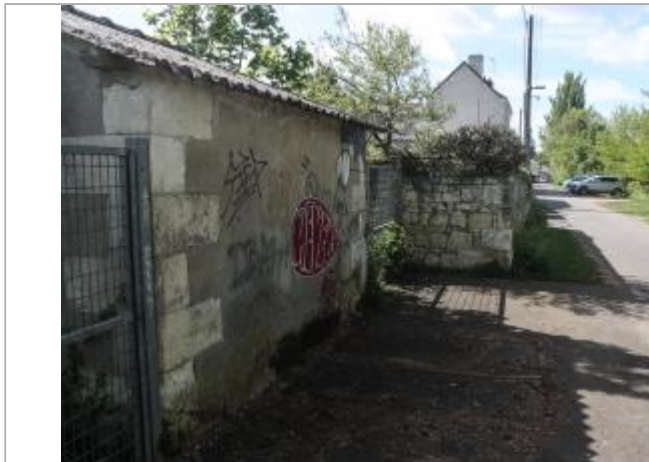
Bâtiment au 74 allée Percevault (1)

Commentaires : Marques sur le mur côté rivière d'un bâtiment abandonné entre le N°72 et le N°76 allée Bernard Percevault. Marque de 1982 d'époque. Deux marques de 1913 et de 1698 visibles, mais de mauvaise fiabilité car calculées et gravées a posteriori en fonction des niveaux observés en aval au pont Henri IV.

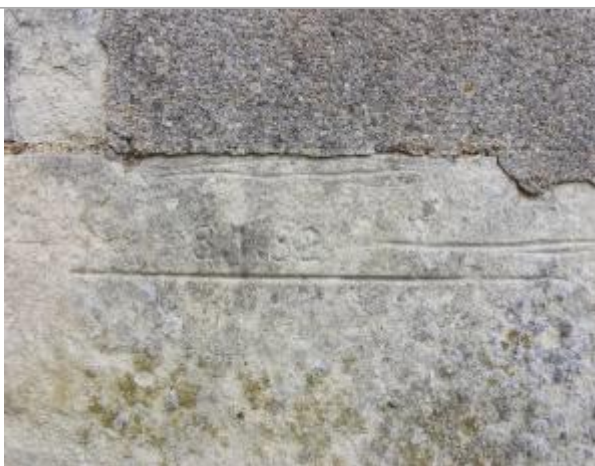
Marque 1982

Nature de l'inondation : **Débordement de cours d'eau**Nature du repère : **Marque gravée****GÉNÉRAL****Code :** WEB_R_201804303149_1 **Date de mise à jour :** 05/08/2018**Auteur :** EPTB_Vienne**MARQUE****Texte :** 8.1.82**Maximum de l'inondation :** Non renseigné**Visibilité :** Oui**État du repère :** Moyen**Pérennité :** Longue**Repère calculé :** Non**PHEC :** Non

Type de repérage : Campagne de terrain post-inondation**Organisme(s) :** Etablissement public du bassin de la Vienne**DDE VIENNE / SOGREAH - 01/11/2000****Méthode :** Non renseigné**Organisme :** SOGREAH**Référence nivelée :** Marque d'inondation**Système altimétrique :** NGF IGN 1969 (système normal)**Altitude de la référence (en m) :** 50.960 m**Altitude calculée de l'eau (en m) :** 50.96

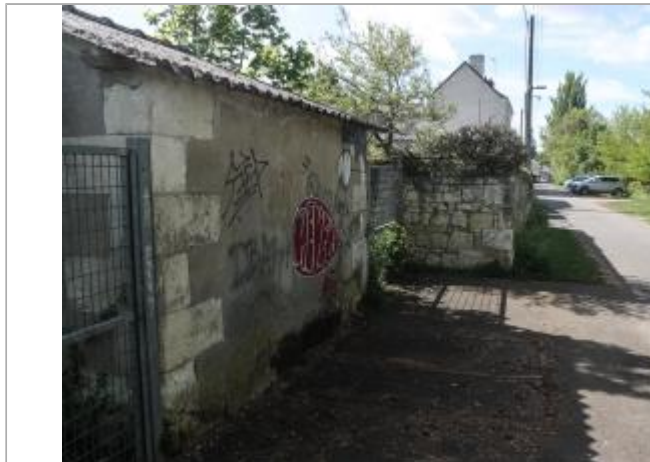
Bâtiment au 74 allée Percevault (1)

Commentaires : Marques sur le mur côté rivière d'un bâtiment abandonné entre le N°72 et le N°76 allée Bernard Percevault. Marque de 1982 d'époque. Deux marques de 1913 et de 1698 visibles, mais de mauvaise fiabilité car calculées et gravées a posteriori en fonction des niveaux observés en aval au pont Henri IV.

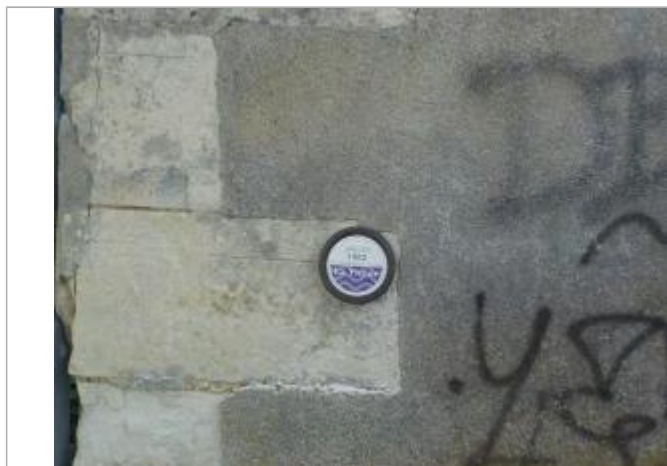
Nature de l'inondation : **Débordement de cours d'eau**Altitude calculée de l'eau : **non déterminé**Nature du repère : **Repère normalisé (décret n°2005-233)****Commentaires :** Nouveau repère installé sur la base du repère CHAT03. Façade d'un bâtiment côté Vienne, laissé à l'abandon.**GÉNÉRAL****Code :** CHAT03-R**Date de mise à jour :****Auteur :** EPTB_Vienne

MARQUE**Texte :** EPTB Vienne - Janvier 1982 - Niveau atteint par les eaux du Clain**Maximum de l'inondation :** Oui**Visibilité :** Oui**État du repère :** Bon**Pérennité :** Longue**Repère calculé :** Non**PHEC :** Non

Photos du repère CHAT03-R. Source : 3DI
