Commune : **PLANCHES****D 634, maison au 21 de la rue de l'Eglise.****Commentaires :** Le seuil et l'encadrement de la porte servent de site.**1** Repère(s) sur le site**GÉNÉRAL****Unité de gestion :** Seine aval-Côtiers Normands**Code :** WEB\_S\_201805175139 **Date de mise à jour :** 20/11/2018**Auteur :** Ghubert

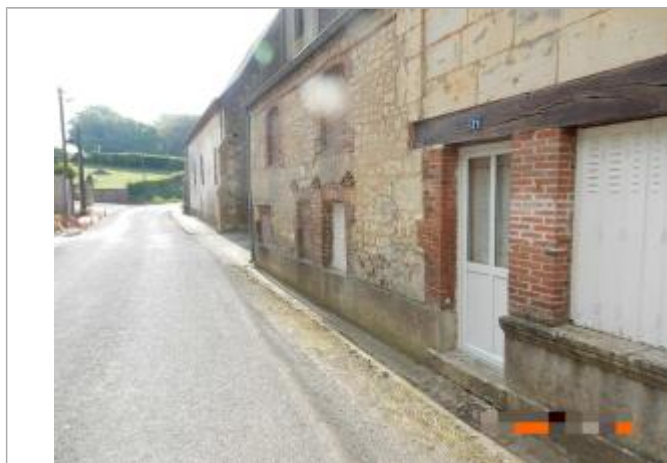
**Janvier 2001**Nature de l'inondation : **Mixte**Altitude calculée de l'eau : **249.03 m**Nature du repère : **Témoignage oral****Commentaires :** Niveau d'eau a atteint le haut de la marche, seuil de la porte.

Niveau d'eau a atteint le haut de la marche du seuil (Photo: SPC SACN)
