Commune : CANET

La domèque

Commentaires : Cours d'eau Le Lirou

GÉNÉRAL**Unité de gestion :** Méditerranée Ouest**Code :** DDTM_ORBIEL_39**Date de mise à jour :** 25/05/2018**Auteur :** DDTM 11

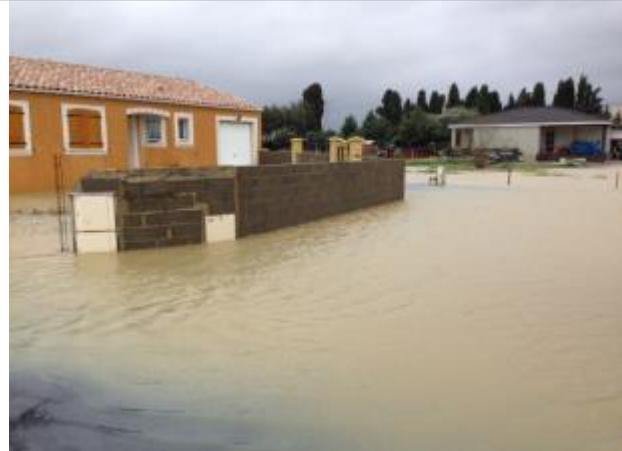
Angle gauche du coffret

28cm au dessus de l'embase bétonnée à l'angle gauche du coffret

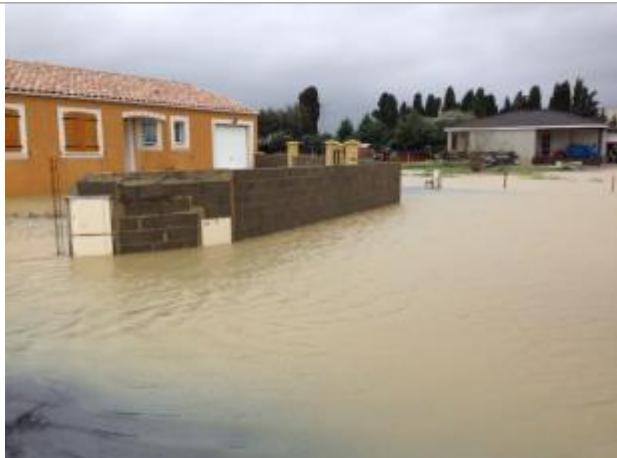
MARQUE**ENQUÊTE DDTM/SPRISR - 22/02/2017****Système altimétrique :** NGF IGN 1969 (système normal)**Différence entre le niveau d'eau et la référence (en m) :** 0.280 m

Angle gauche du coffret
