Commune : **CHAUVIGNY**

Rivière : **La Vienne**

Pont du Talbat - moulin haut des Barrières

Commentaires : Gravure de crue du Talbat de décembre 1982 sur le pont face aux pelles, à proximité du moulin haut des Barrières.

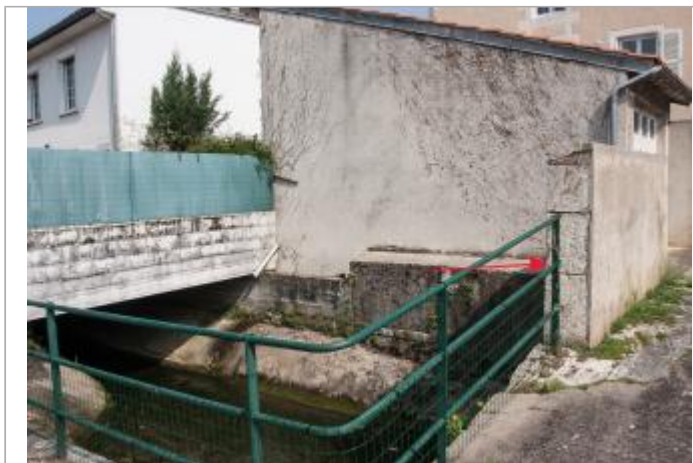
Pont du Talbat - moulin haut des Barrières (1)

Nature du repère : **Marque gravée**

Texte : 1982
Maximum de l'inondation : Non renseigné
Visibilité : Oui **État du repère** : Bon
Pérennité : Longue **Repère calculé** : Non
PHEC : Oui

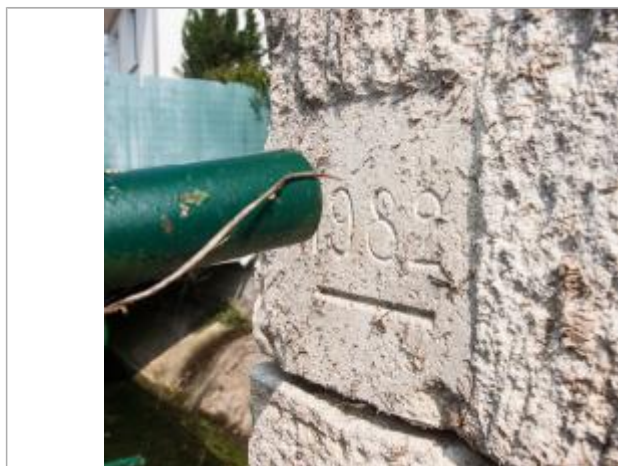
Marque 1982

Commentaires : Gravure de crue du Talbat de décembre 1982 sur le pont face aux pelles, à proximité du moulin haut des Barrières.

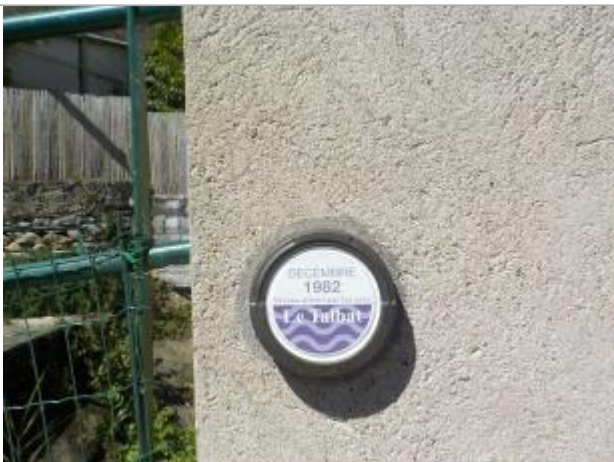
Photos du repère CHAU11-R. Source : 3DI

Nature de l'inondation : **Débordement de cours d'eau**Altitude calculée de l'eau : **non déterminé**Nature du repère : **Repère normalisé (décret n°2005-233)****Commentaires** : Nouveau repère installé sur la base du repère CHAU11. Gravure sur le pont face aux pelles, à proximité du moulin haut des Barrières - crue du Talbat (affluent en rive droite de la Vienne).**GÉNÉRAL****Code** : CHAU11-R**Date de mise à jour** :**Auteur** : EPTB_Vienne

MARQUE**Texte** : EPTB Vienne - Décembre 1982 - Niveau atteint par les eaux du Talbat**Maximum de l'inondation** : Oui**Visibilité** : Oui**État du repère** : Bon**Pérennité** : Longue**Repère calculé** : Non**PHEC** : Oui**SOURCE DE REPÉRAGE** : RECENSEMENT DES REPÈRES DE CRUES PAR L'EPTB VIENNE - PHASE OPÉRATIONNELLE DU PAPI VIENNE AVAL - 09/04/2018**Type de repérage** : Campagne de terrain post-inondation**Organisme(s)** : Etablissement public du bassin de la Vienne**NIVELLEMENT DU REPÈRE CHAU11-R****Commentaires sur le nivellement** : Repère de crue normalisé apposé directement sur la marque de crue donc pas de nivellement nécessaire.
