Commune : CHAUVIGNY

Rivière : La Vienne

Pont du Talbat - moulin haut des Barrières

Pont du Talbat - moulin haut des Barrières (1)

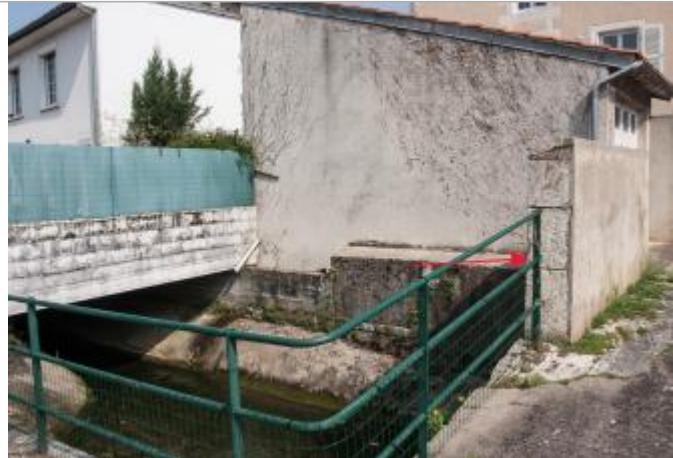
Commentaires : Gravure de crue du Talbat de décembre 1982 sur le pont face aux pelles, à proximité du moulin haut des Barrières.

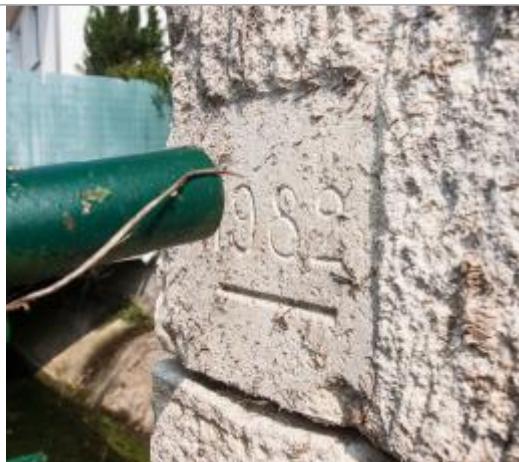
Marque 1982

**20 Décembre 1982**Nature de l'inondation : **Débordement de cours d'eau**Altitude calculée de l'eau : **70.45 m**Nature du repère : **Marque gravée**

Commentaires : Gravure de crue du Talbat de décembre 1982 sur le pont face aux pelles, à proximité du moulin haut des Barrières.

Texte : 1982**Maximum de l'inondation :** Non renseigné**Visibilité :** Oui**État du repère :** Bon**Pérennité :** Longue**Repère calculé :** Non**PHEC :** Oui

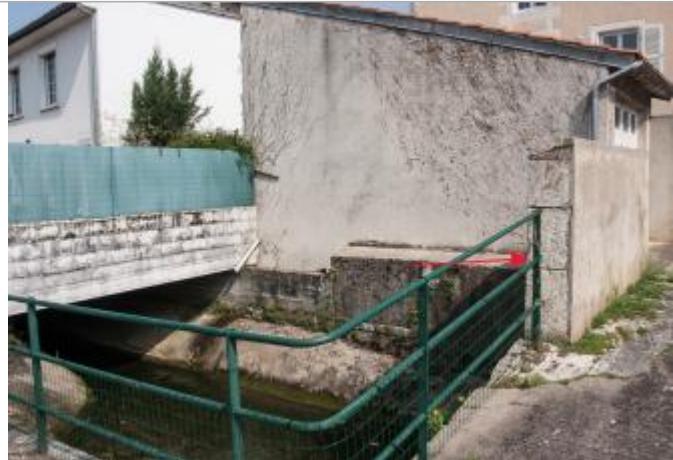
Pont du Talbat - moulin haut des Barrières (1)

Commentaires : Gravure de crue du Talbat de décembre 1982 sur le pont face aux pelles, à proximité du moulin haut des Barrières.

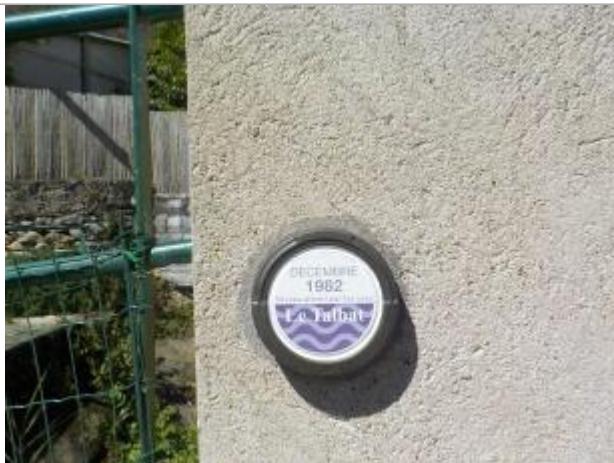
Photos du repère CHAU11-R. Source : 3DI

Nature de l'inondation : **Débordement de cours d'eau**Altitude calculée de l'eau : **non déterminé**Nature du repère : **Repère normalisé (décret n°2005-233)**

Commentaires : Nouveau repère installé sur la base du repère CHAU11. Gravure sur le pont face aux pelles, à proximité du moulin haut des Barrières - crue du Talbat (affluent en rive droite de la Vienne).

Texte : EPTB Vienne - Décembre 1982 - Niveau atteint par les eaux du Talbat**Maximum de l'inondation :** Oui**Visibilité :** Oui**Pérennité :** Longue**PHEC :** Oui**État du repère :** Bon**Repère calculé :** Non

Commentaires sur le nivellation : Repère de crue normalisé apposé directement sur la marque de crue donc pas de nivellation nécessaire.
