Commune : **CHAUVIGNY**Rivière : **La Vienne****N°46 rue du Moulin Milon****Commentaires** : Gravures sur le mur à l'entrée de la maison au n°46 rue du Moulin Milon. Seule la crue de 1944 est identifiable (3 autres marques non lisibles ou sans inscriptions).**1** Repère(s) sur le site**GÉNÉRAL****Unité de gestion** : Vienne-Charente-Atlantique**Code** : WEB_S_201810222442 **Date de mise à jour** : 22/10/2018**Auteur** : EPTB_Vienne

N°46 rue du Moulin Milon

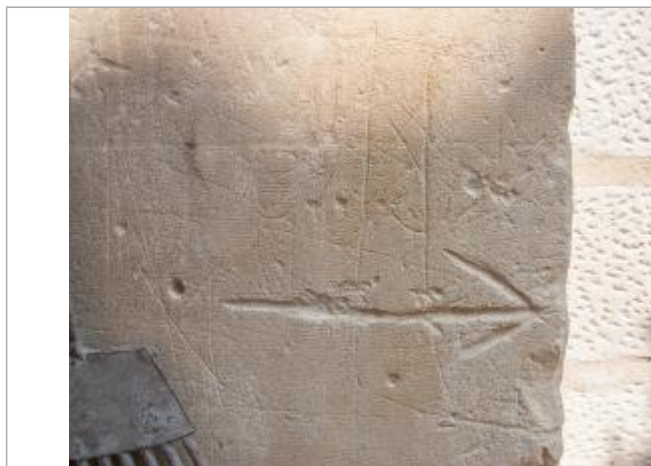
Marque 1944 (1)

Nature de l'inondation : **Débordement de cours d'eau**Altitude calculée de l'eau : **67.28 m**Nature du repère : **Marque gravée****Commentaires** : Gravures sur le mur à l'entrée de la maison au n°46 rue du Moulin Milon. Seule cette crue de 1944 est identifiable (3 autres marques non lisibles ou sans inscriptions).**GÉNÉRAL****Code** : WEB_R_201805180259**Date de mise à jour** :**Auteur** : EPTB_Vienne

MARQUE**Texte** : Crue 1944**Maximum de l'inondation** : Non renseigné**Visibilité** : Oui**État du repère** : Moyen**Pérennité** : Longue**Repère calculé** : Non**PHEC** : Non
