Commune : L'AIGLE

Chemin de halage le long de la Risle, devant le complexe aquatique.

Unité de gestion : Seine aval-Côtiers Normands
Code : WEB_S_201805283622 **Date de mise à jour :** 28/05/2018
Auteur : Ghubert

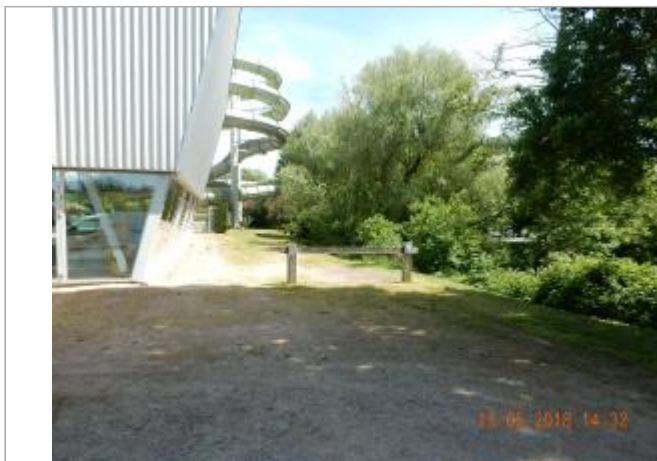
Chemin de halage (Photo: SPC SACN)

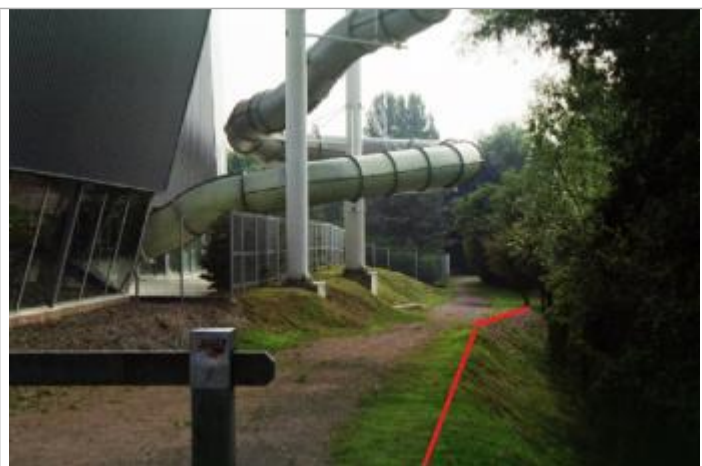
Commentaires : Il n'y a pas eu d'eau dans la piscine mais le sous-sol a été inondé.

L'eau a atteint la limite des berges-digues (Photo: BCEOM)
