Commune : **L'AIGLE**

Chemin de halage le long de la Risle, devant le complexe aquatique.

Code : WEB_S_201805283622

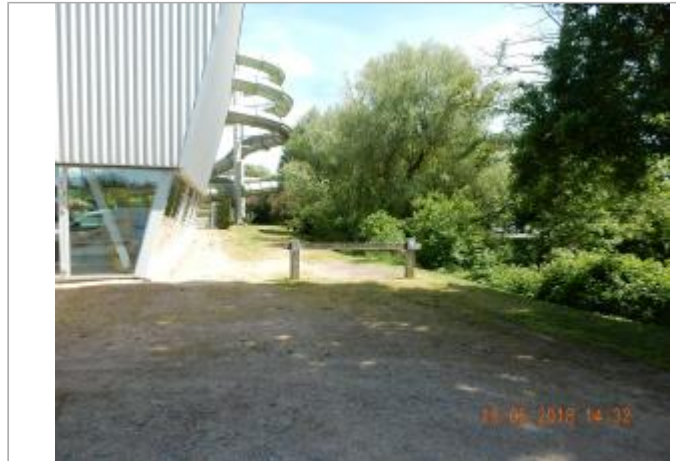
Chemin de halage (Photo: SPC SACN)

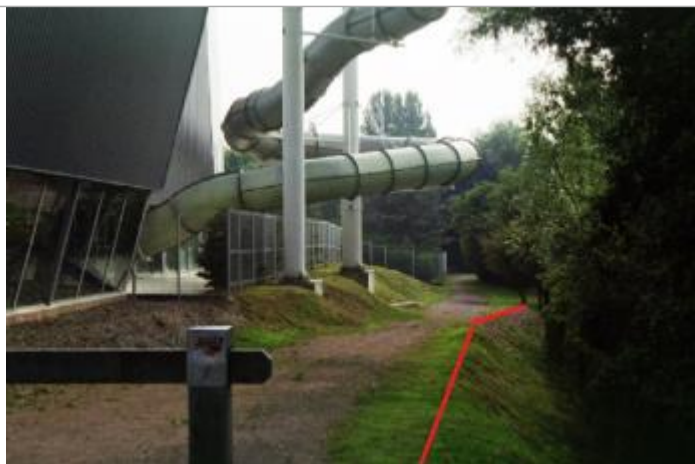
Altitude calculée de l'eau : **201.13 m**

Commentaires : Il n'y a pas eu d'eau dans la piscine mais le sous-sol a été inondé.

L'eau a atteint la limite des berges-digues (Photo: BCEOM)
