Commune : L'AIGLE

Restaurant au 28 rue de l'Abreuvoir Saint-Martin

GÉNÉRAL

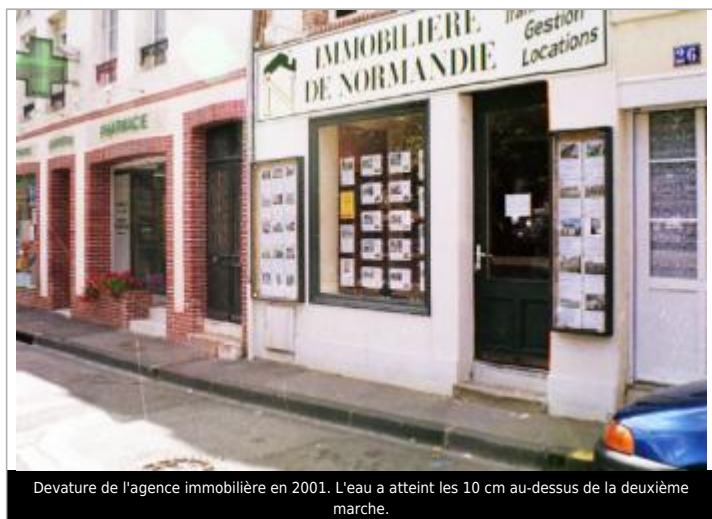
**Janvier 2001**Nature de l'inondation : **Débordement de cours d'eau**Altitude calculée de l'eau : **199.87 m**Nature du repère : **Témoignage oral**

Commentaires : Repère pris en 2002 alors que la devanture n'avait pas encore changé et que l'agence immobilière était encore présente. La hauteur des marches semble avoir changé et la devanture avait alors moins de largeur sur la rue. Il y a eu 10 cm dans l'agence. L'eau est surtout entrée par le compteur de gaz de ville.

Devanture de l'agence immobilière en 2001. L'eau a atteint les 10 cm au-dessus de la deuxième marche.

Méthode : Inconnue
Organisme : BCEOM
Référence nivelée : Autre type de référence
Description référence du repère : Haut de la seconde marche (seuil de la porte)
Système altimétrique : NGF IGN 1969 (système normal)
Altitude de la référence (en m) : 199.770 m
Différence entre le niveau d'eau et la référence (en m) : 0.100 m
Altitude calculée de l'eau (en m) : 199.87
