Commune : L'AIGLE

Restaurant au 28 rue de l'Abreuvoir Saint-Martin

Code : WEB_S_201805284035 **Date de mise à jour :** 29/05/2018

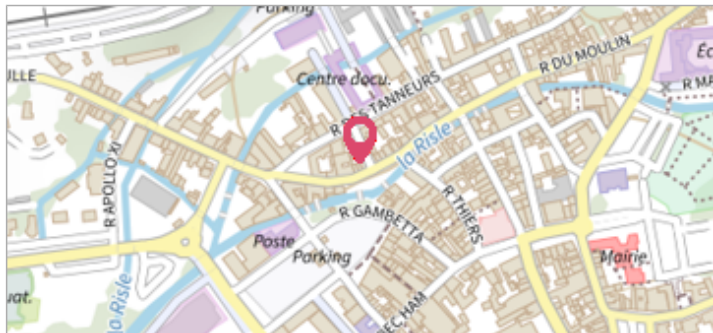
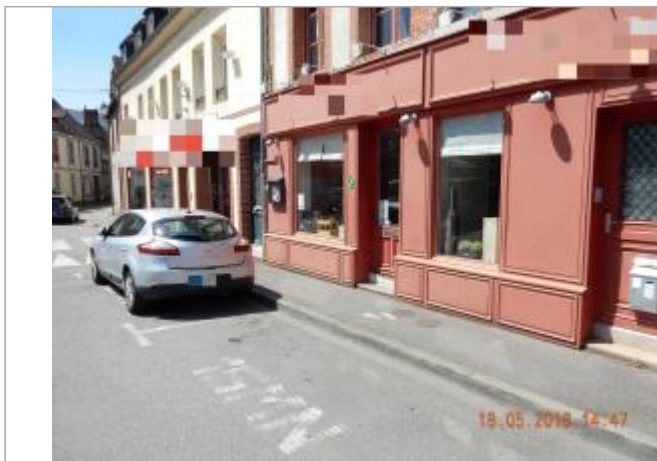
Commentaires : Anciennement une agence immobilière. Aujourd'hui il s'agit d'un restaurant.
Seuil et encadrement de la porte servent de support aux repères.

Photo du restaurant au 28 rue de l'Abreuvoir (Photo : SPC SACN)

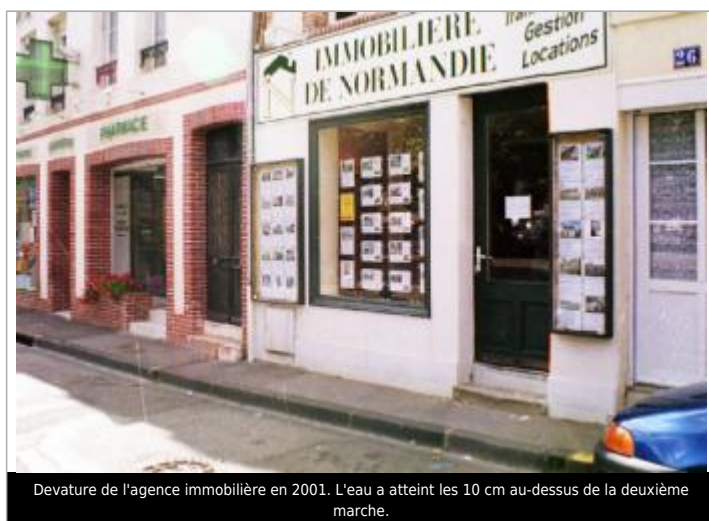
Commentaires : Repère pris en 2002 alors que la devanture n'avait pas encore changé et que l'agence immobilière était encore présente. La hauteur des marches semble avoir changé et la devanture avait alors moins de largeur sur la rue. Il y a eu 10 cm dans l'agence. L'eau est surtout entrée par le compteur de gaz de ville.

Description référence du repère : Haut de la seconde marche (seuil de la porte)

Différence entre le niveau d'eau et la référence (en m) : 0.100 m

Devanture de l'agence immobilière en 2001. L'eau a atteint les 10 cm au-dessus de la deuxième marche.
