Commune : RIVESALTES

Passage à gué RG

7 Repère(s) sur le site

Code : WEB_S_201806114927

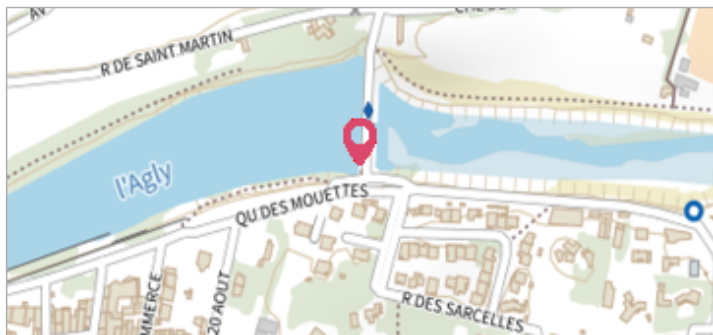
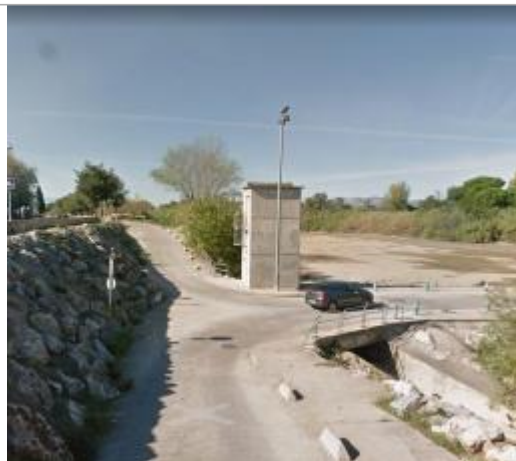
rive gauche poste de relevage à coté du passage à gué

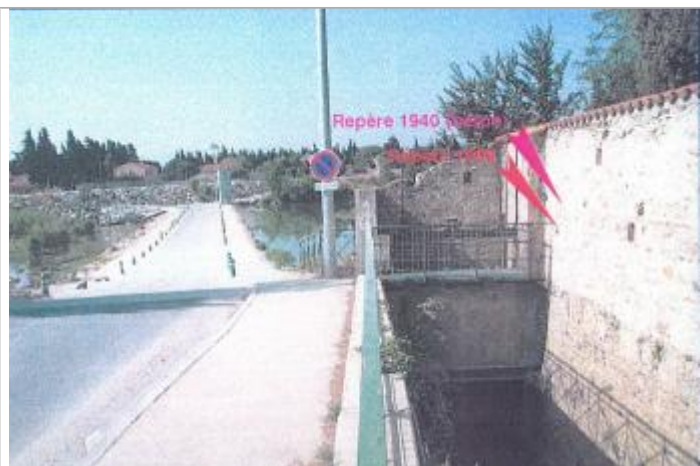
Texte : DDE 12.11.1999 CRUE

État du repère : Bon

Vue passage à gué, agouille et repères sur mur de clôture du Mas Saint Martin
