Commune : **VIEUX-HABITANTS****Pont ravine Bel Air****2**

GÉNÉRAL**Unité de gestion :** Guadeloupe**Code :** WEB_S_201806121249**Date de mise à jour :** 11/07/2023**Auteur :** DEAL971

GÉOLOCALISATION**Coordonnées WGS84 :** X: -61.76341200 / Y: 16.06785380**(RRAF 91)UTM 20N :** X: 632268.51 / Y: 1776836.11**Coordonnées RGF93 (ETRS89) :** X: -61.763412 / Y: 16.0678538

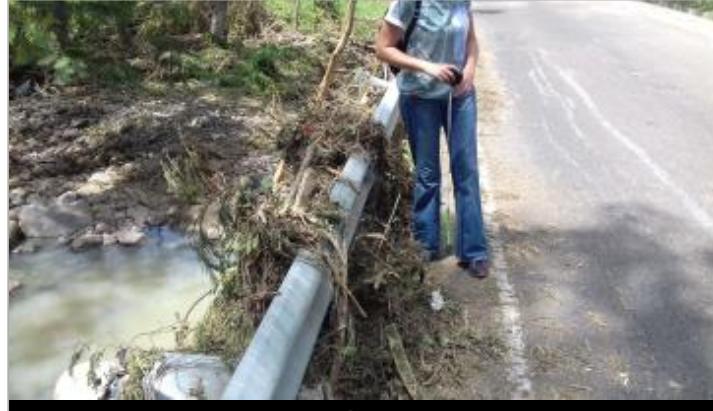
**22 Octobre 2023**Nature de l'inondation : **Débordement de cours d'eau**Nature du repère : **Laisse d'inondation****Commentaires :** Fort transport solide entraînant la destruction des glissières de sécurités du pont.

Le pont a été en charge et la chaussée inondée.

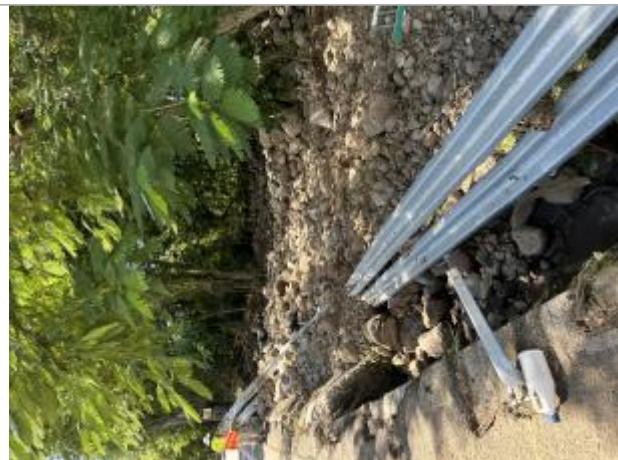
Destruction de la barrière de sécurité à l'aval du pont

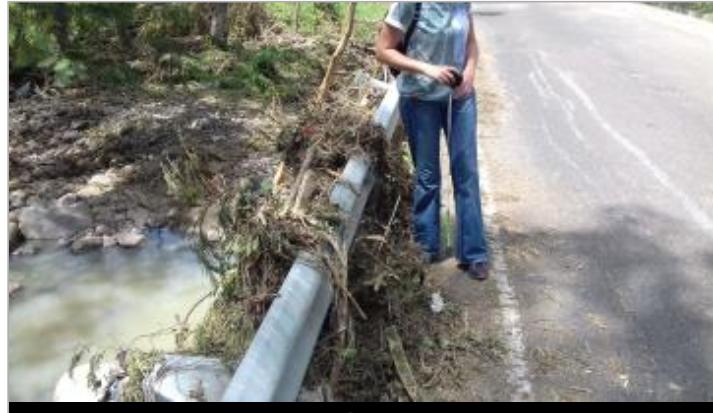
**19 Septembre 2017**Nature de l'inondation : **Débordement de cours d'eau****Commentaires :** Ouragan Maria 19/09/2017 - Trace - Fiabilité: faibleAltitude calculée de l'eau : **7.107 m**Nature du repère : **Laisse d'inondation****GÉNÉRAL****Code :** WEB_R_201806122312**Date de mise à jour :****Auteur :** DEAL971

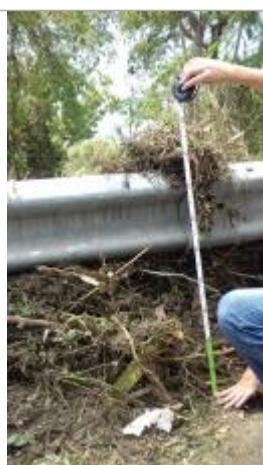
Vue de la PHE

MARQUE**Maximum de l'inondation :** Oui**Visibilité :** Non renseigné**État du repère :** Disparu**Pérennité :** Aucune**SOURCE DE REPÉRAGE : CAMPAGNE TERRAIN POST-INONDATION (MARIA 09/2017) -****Type de repérage :** Campagne de terrain post-inondation
Organisme : DEAL Guadeloupe**MESURE POST-MARIA + NIVELLEMENT AEGIS - 10/09/2024****Méthode :** GPS**Commentaires sur le nivelllement :** Hauteur relative mesurée après l'événement, Nivellement réalisé en septembre 2024.**Matériels :** GNSS TERIA - PYX**Référence nivélée :** Autre type de référence**Description référence du repère :** sol - acôtement travaux**Système altimétrique :** IGN 1988 (Guadeloupe)**Altitude de la référence (en m) :** 6.207 m**Différence entre le niveau d'eau et la référence (en m) :** 0.900 m**Altitude calculée de l'eau (en m) :** 7.107
