Commune : **VIEUX-HABITANTS**

## Pont ravine Bel Air

**SOURCE DE REPÉRAGE : COLLECTE POST-INONDATION, DEAL GUADELOUPE (TAMMY 22/10/23) - 24/10/2023**

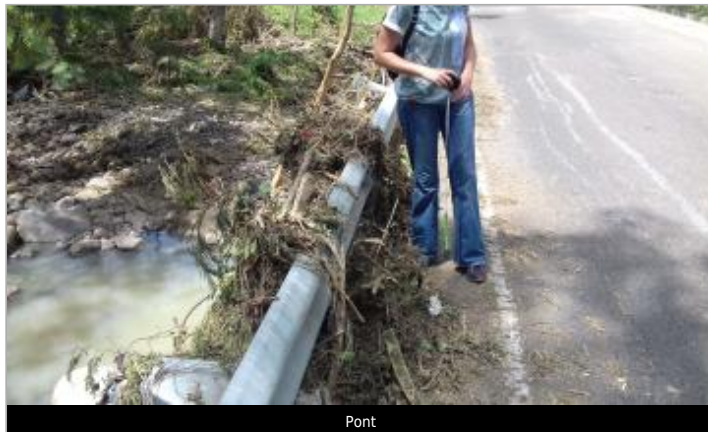
Pont

**Commentaires** : Fort transport solide entraînant la destruction des glissières de sécurité du pont.

Le pont a été en charge et la chaussée inondée.

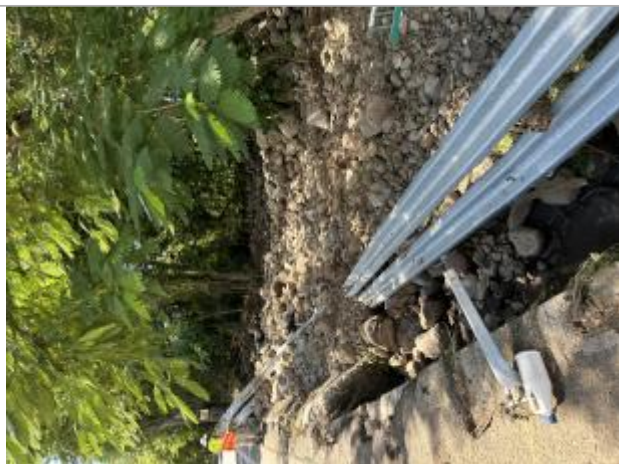
Destruction de la barrière de sécurité à l'aval du pont

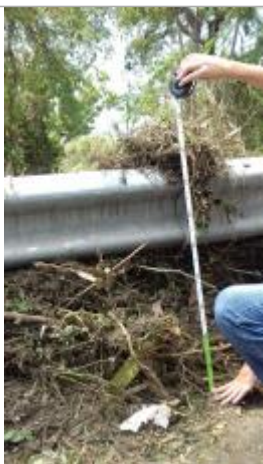
**19 septembre 2017**Nature de l'inondation : **Débordement de cours d'eau**Altitude calculée de l'eau : **7.107 m**Nature du repère : **Laisse d'inondation****Commentaires** : Ouragan Maria 19/09/2017 - Trace - Fiabilité: faible**GÉNÉRAL**

**Référence nivelée** : Autre type de référence**Description référence du repère** : sol - acôtément travaux**Système altimétrique** : IGN 1988 (Guadeloupe)**Altitude de la référence (en m)** : 6.207 m**Différence entre le niveau d'eau et la référence (en m)** : 0.900 m**Altitude calculée de l'eau (en m)** : 7.107

Vue de la PHE
