Commune : **BOUILLANTE** | Rivière : **Rivière Bourceau**

**Salon de coiffure - En face de la N2**

**1** Repère(s) sur le site

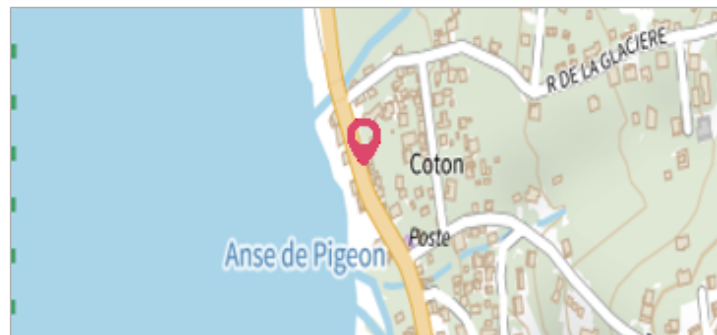
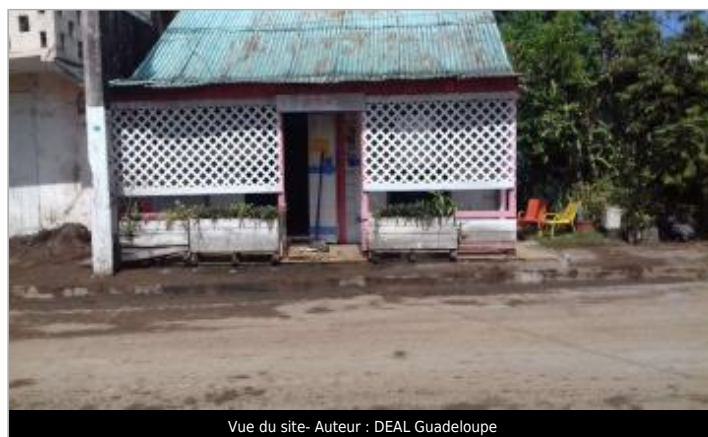
Vue du site- Auteur : DEAL Guadeloupe
