Commune : **BASSE-TERRE****Parking - Boulevard du général de Gaulle****2**Repère(s) sur
le site**GÉNÉRAL**

**19 Septembre 2017**Nature de l'inondation : **Submersion marine**Altitude calculée de l'eau : **3.36 m**Nature du repère : **Laisse d'inondation****GÉNÉRAL**

SOURCE DE REPÉRAGE : CAMPAGNE TERRAIN POST-INONDATION (MARIA 09/2017) -

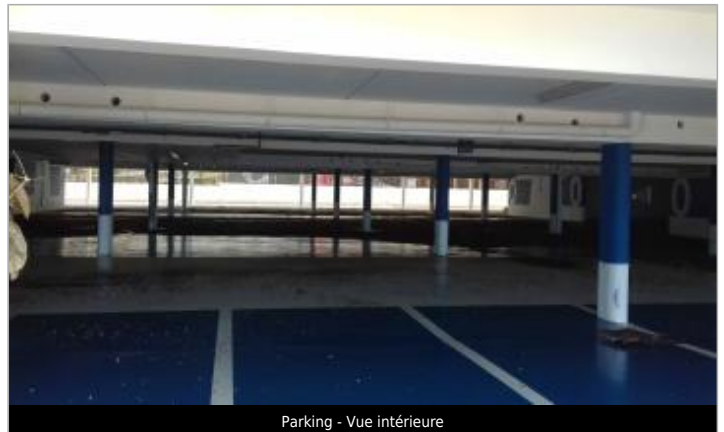
Parking - Vue intérieure

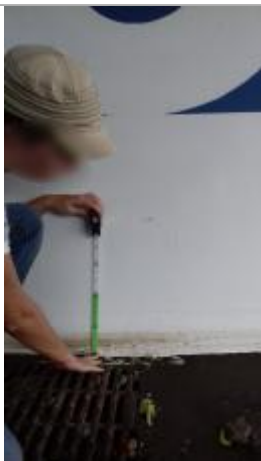
Description référence du repère : sol - enrobé

Différence entre le niveau d'eau et la référence (en m) : 0.080 m

Altitude calculée de l'eau (en m) : 3.36

Vue de la PHE

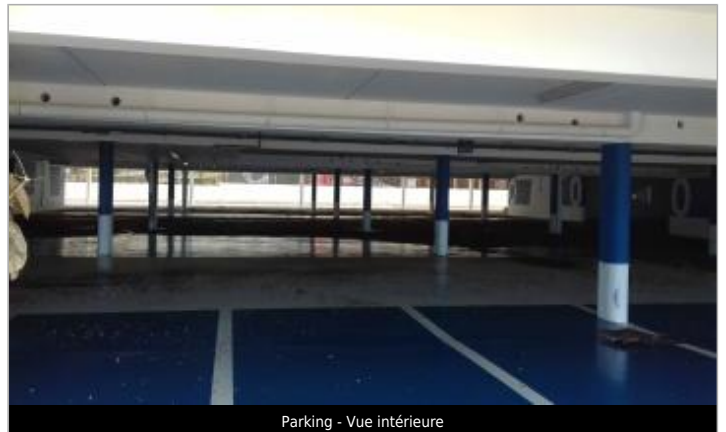
Parking - Vue intérieure

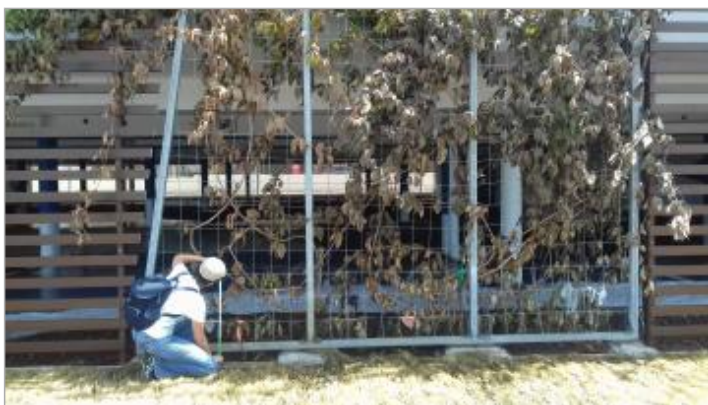
Commentaires : Ouragan Maria- Trace - Fiabilité : faible

Vue de la PHE- Auteur : DEAL

Description référence du repère : sol - espace vert

Différence entre le niveau d'eau et la référence (en m) : 0.700 m

Altitude calculée de l'eau (en m) : 4.039
