Commune : **PLANCOET**Rivière : **L'Arguenon****Angle du bâtiment de la Poste****1** Repère(s) sur le site**GÉNÉRAL****Unité de gestion :** Vilaine-Côtiers Bretons**Code :** SMAP_2018_S03**Date de mise à jour :** 23/03/2020**Auteur :** SMAP

Angle du bâtiment de la Poste - quai du Duc d'Aiguillon

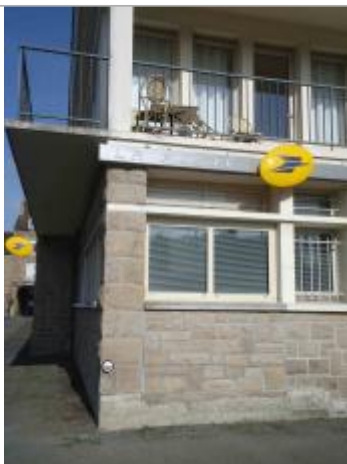
Repère posé en avril 2018 - Source : SMAP

MARQUE**Texte :** Commune de Plancoët / 7 février 2014 / Plus hautes eaux connues / L'Arguenon**Maximum de l'inondation :** Oui**Visibilité :** Oui**État du repère :** Bon**Pérennité :** Longue**Repère calculé :** Non**PHEC :** Oui**SOURCE DE REPÉRAGE :** SYNDICAT MIXTE ARGUENON
PENTHIÈVRE - 02/09/2019**Type de repérage :** Campagne de terrain post-inondation**RELEVÉS DDTM FÉVRIER 2014****Méthode :** Nivellement direct**Organisme :** GEOMEXPERT**Commentaires sur le nivellement :** L'organisme-source (DDTM22) considère la fiabilité du repère comme étant bonne.**Référence nivelée :** Marque d'inondation**Description référence du repère :** repère normalisé**Système altimétrique :** NGF IGN 1969 (système normal)**Altitude de la référence (en m) :** 8.070 m**Altitude calculée de l'eau (en m) :** 8.07 m
