Commune : **TERRE-DE-BAS****Grande Anse#1****1** Repère(s) sur le site**GÉNÉRAL****Unité de gestion :** Guadeloupe**Code :** WEB_S_201806130932**Date de mise à jour :** 11/07/2023**Auteur :** DEAL971

**19 Septembre 2017**Nature de l'inondation : **Submersion marine**Altitude calculée de l'eau : **1.78 m**Nature du repère : **Laisse d'inondation****Commentaires :** Ouragan Maria**GÉNÉRAL****Code :** WEB_R_201806133405**Date de mise à jour :****Auteur :** DEAL971

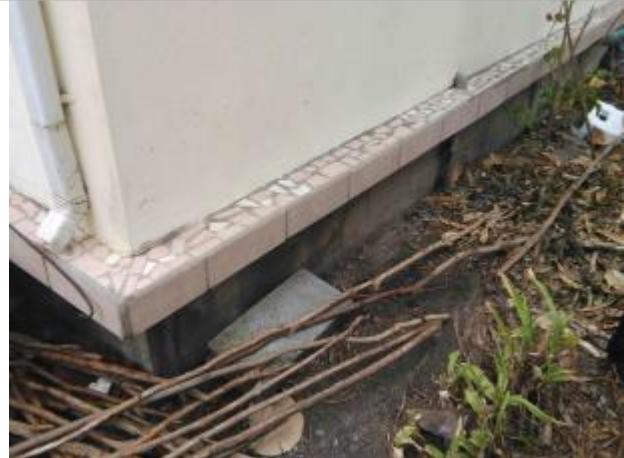
Vue du site : Maison Grande Anse - Auteurs: DEAL, UAG

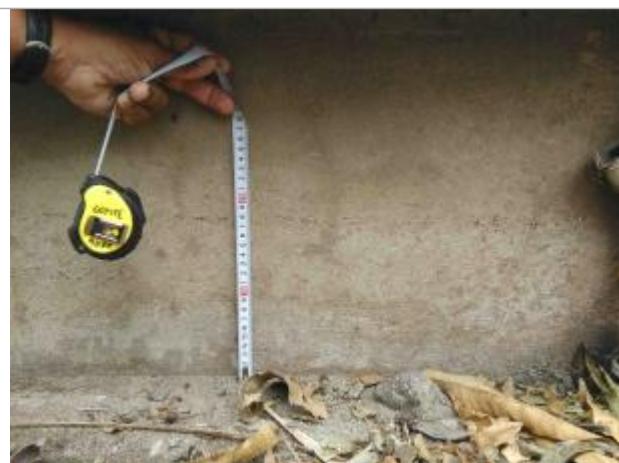
MARQUE**Maximum de l'inondation :** Oui**Visibilité :** Non**État du repère :** Disparu**Pérennité :** Aucune

Vue de la PHE

Référence nivélée : Autre type de référence**Description référence du repère :** sol - dalle béton**Système altimétrique :** IGN 1988 (Guadeloupe)**Altitude de la référence (en m) :** 1.700 m**Différence entre le niveau d'eau et la référence (en m) :** 0.080 m**Altitude calculée de l'eau (en m) :** 1.78
