Commune : **TERRE-DE-BAS**

Grande Anse#2

Nature de l'inondation : **Submersion marine**

SOURCE DE REPÉRAGE : CAMPAGNE TERRAIN POST-INONDATION (MARIA 09/2017) -

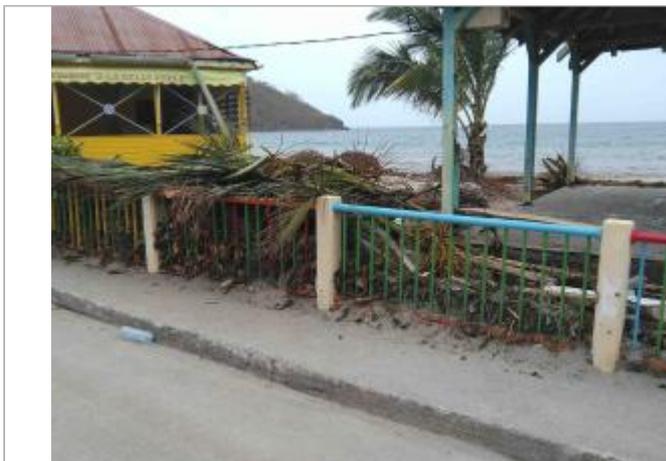
Vue du site : Barrière - Auteurs : DEAL , UAG

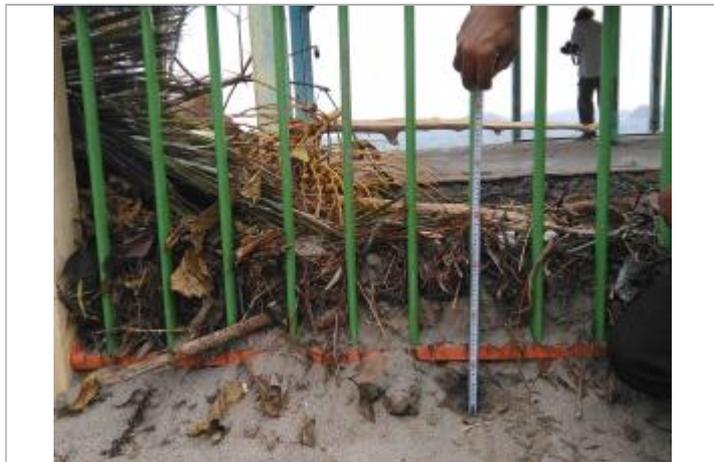
Nature du repère : **Laisse d'inondation**

Différence entre le niveau d'eau et la référence (en m) : 0.350 m

Vue de la PHE
