Commune : TERRE-DE-BAS

Grande Anse#2

Code : WEB_S_201806133950

SOURCE DE REPÉRAGE : CAMPAGNE TERRAIN POST-INONDATION (MARIA 09/2017) -

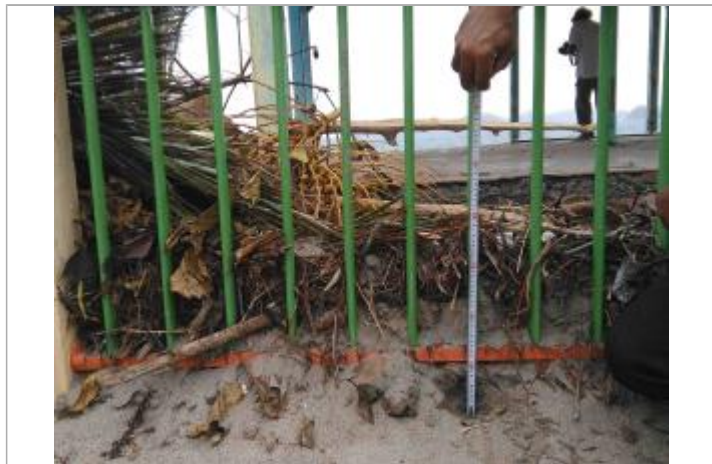
Nature de l'inondation : **Submersion marine**

Nature du repère : **Laisse d'inondation**

État du repère : Disparu

Différence entre le niveau d'eau et la référence (en m) : 0.350 m

Vue de la PHE
