Commune : **TERRE-DE-BAS**

## Grande Anse#2

**SOURCE DE REPÉRAGE : CAMPAGNE TERRAIN POST-INONDATION (MARIA 09/2017) -**

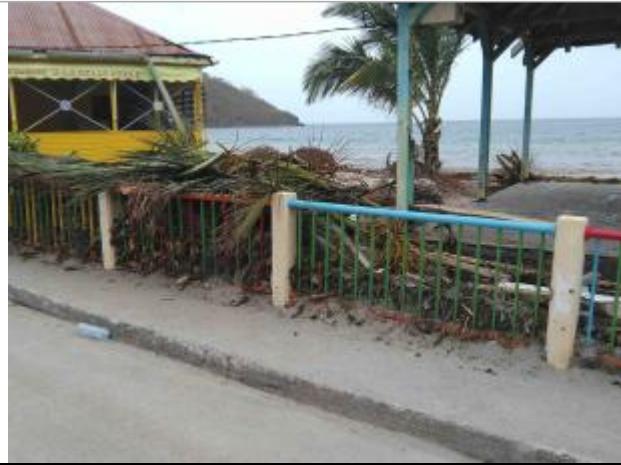
Vue du site : Barrière - Auteurs : DEAL , UAG

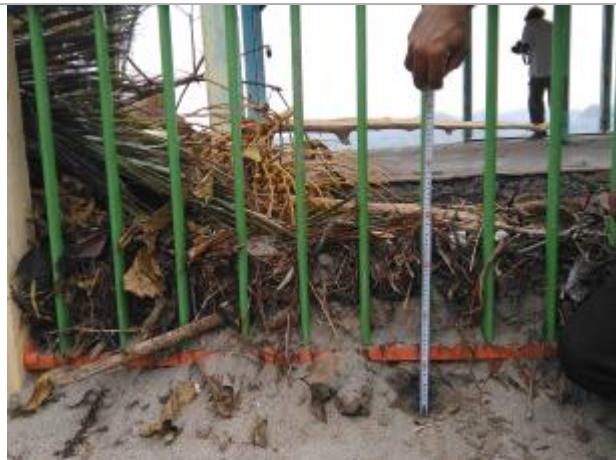
Nature du repère : **Laisse d'inondation**

**Différence entre le niveau d'eau et la référence (en m) :** 0.350 m

Vue de la PHE
