Commune : **TERRE-DE-BAS**

## Grande Anse#2

**SOURCE DE REPÉRAGE : CAMPAGNE TERRAIN POST-INONDATION (MARIA 09/2017) -**

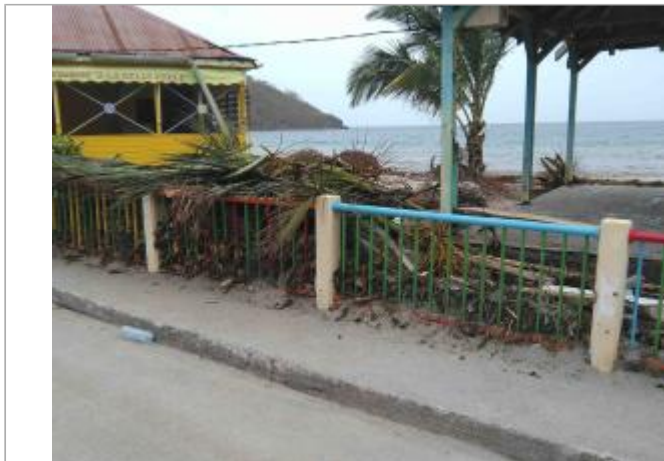
Vue du site : Barrière - Auteurs : DEAL , UAG

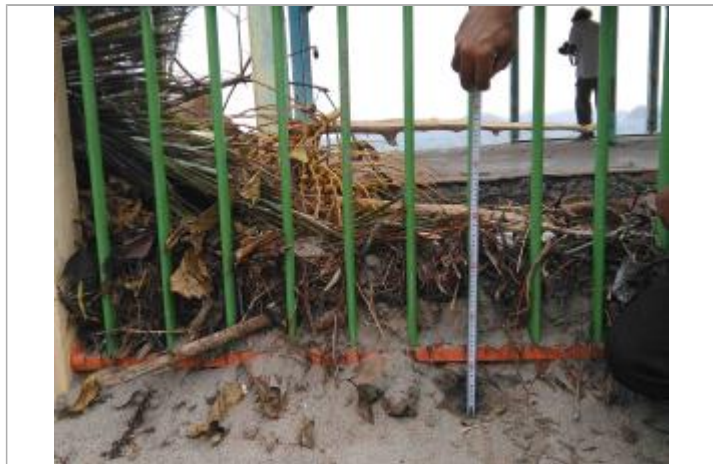
Nature du repère : **Laisse d'inondation**

Différence entre le niveau d'eau et la référence (en m) : 0.350 m

Vue de la PHE
