Commune : **DRUELLE BALSAC**

Rivière : **L' Aveyron**

Le Rival, aval du pont Vincent Bourrel, parcelle n° 163

Code : GTL_18-01_S_192

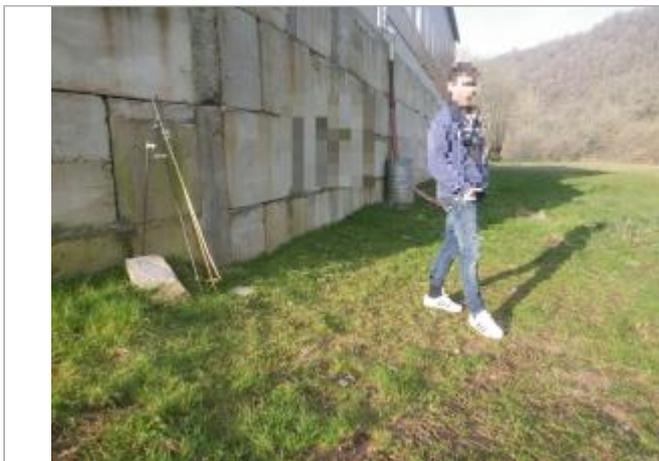
Vue du site - Auteur : AGERIN

Commentaires : Laisse de crue en aval du Pont, à proximité d'un hangar agricole. Témoignage oral confirmé par le propriétaire de la parcelle. La photo du site atteste de la PHE (délimitée par le pied droit de M. Blanc). Un important phénomène d'érosion de berge 60 m en amont du hangar a dégradé l'enrochement en place.

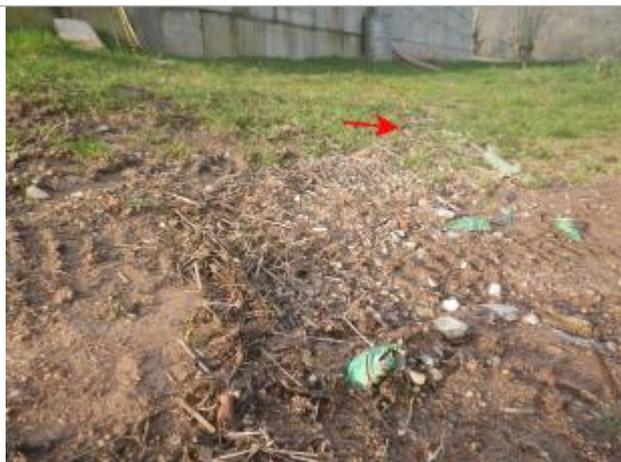
Vue de la laïsse d'inondation - Auteur : AGERIN
